# 改善箇所説明図

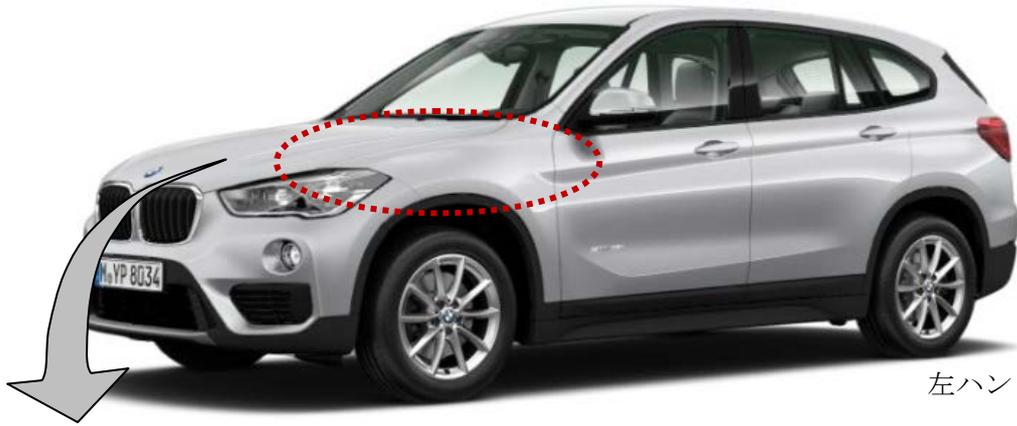
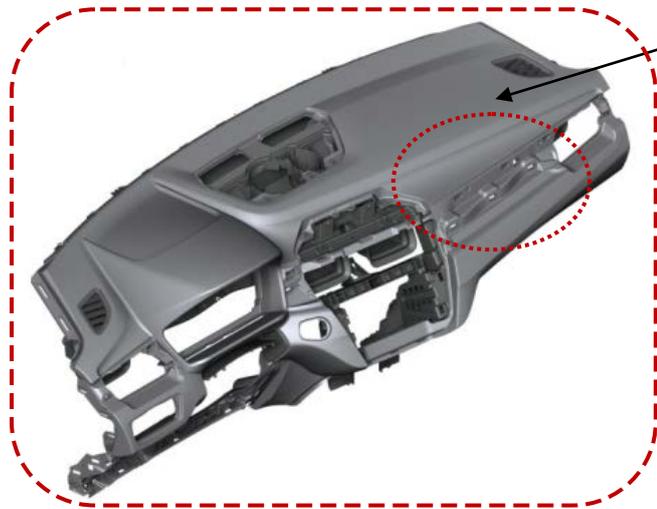
左ハンドル車で図示

基準不適合発生箇所  
ダッシュボード

交換する部品を示す

ダッシュボードの製造が不適切なため、助手席側エアバッグの開口部が正しく加工されていないものがある。そのため、衝突時にエアバッグが正常に展開せず、最悪の場合、乗員が過度の傷害を負うおそれがある。

当該ダッシュボードの内側表装を点検し、不具合品が組み付けられている場合は、良品と交換する。

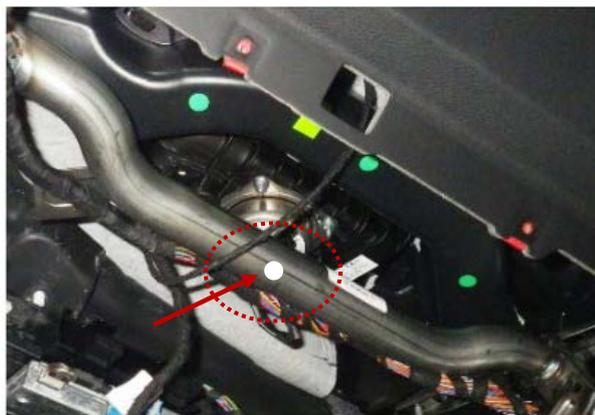
識別： 改善済み車両には、ダッシュボード助手席側の裏側にあるメンバー中央付近に白色ペイントを塗布する。
