改善箇所説明図

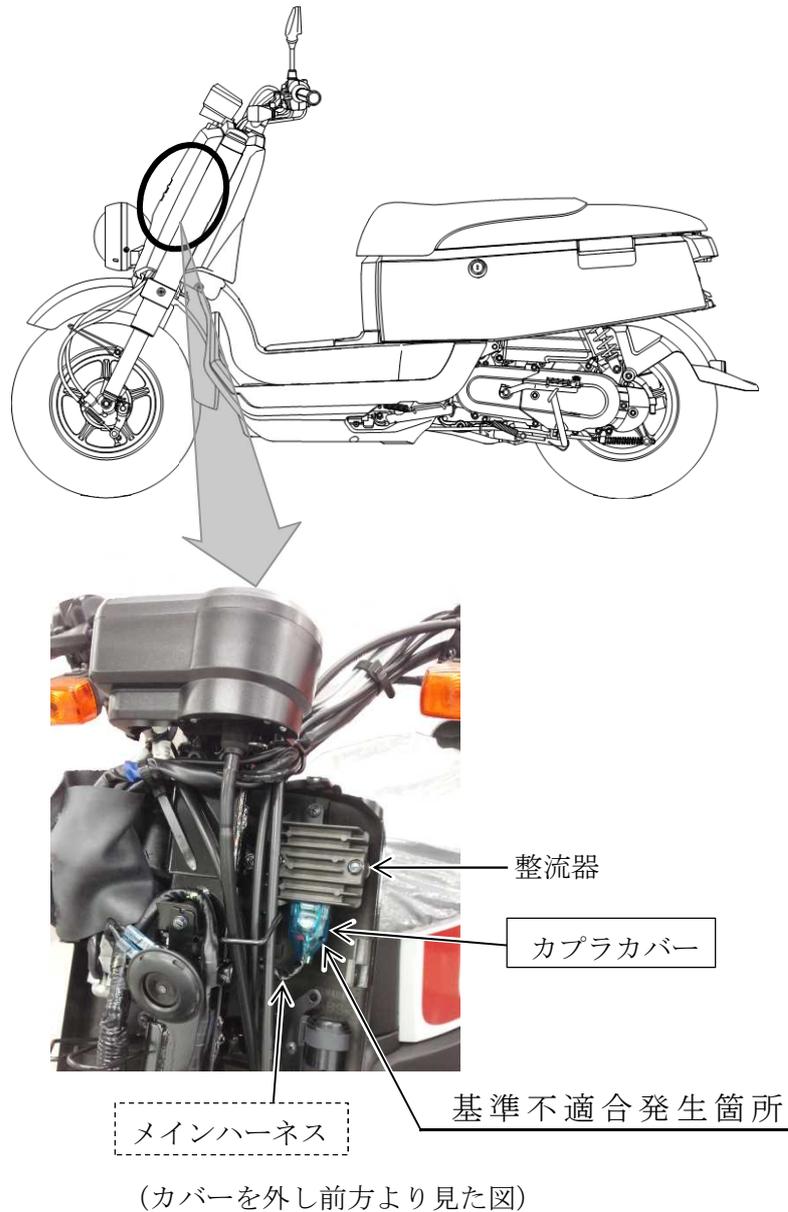
メインハーネスにおいて、配索のバラツキにより、洗車等の水が整流器に接続するカプラカバー内に溜まり、電気配線が腐食することがある。そのため、そのまま使用を続けると腐食が進行し、電気配線が断線して充電できず、警音器や方向指示器等の灯火器類が正しく作動しなくなるおそれがある。また、走行中にエンジンが停止して再始動できなくなるおそれがある。

注： は取り外す部品を示す。

は点検結果により交換する部品を示す。

改善の内容：全車両、カプラカバーを取り外すとともに、メインハーネスを確認して、腐食が認められた場合はメインハーネスを新品と交換する。

識別：メインスタンド左側のエンジン取付け部付近に白ペイントを塗布する。
