## 改善箇所説明図

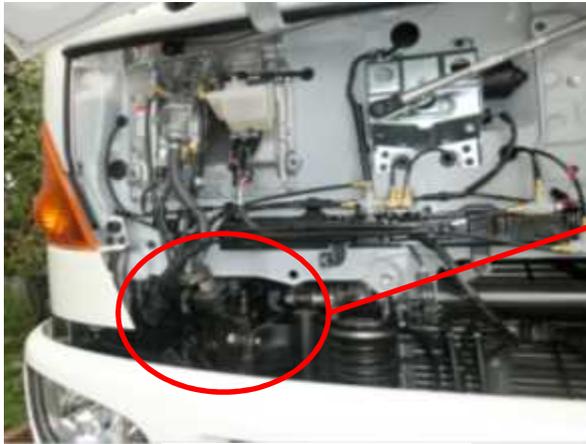
コンクリートミキサー車のドラムを操作するコントロールケーブルにおいて、配索が不適切なため、キャブチルト時に固定クリップが変形してコントロールケーブルがブレーキ用のエアチューブに接触することがある。そのため、そのままの状態で使用を続けると、走行振動により車両のエアチューブが損傷し、最悪の場合、ブレーキが1系統失陥し制動停止距離が伸びるおそれがある。

コントロールケーブルとエアチューブが接触しないよう配索を変更し、コントロールケーブルの固定クリップを対策品に交換する。エアチューブに保護材を巻きつける。なお、エアチューブに接触痕がある場合には、エアチューブを補修または新品に交換する。

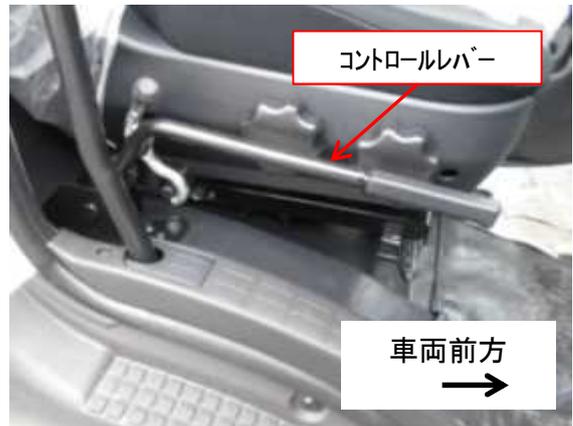
A視

キャブ内コントロールレバー(運転席側)
