改善箇所説明図

基準不適合箇所
(ヒータースイッチの配線/ヒーターECU)

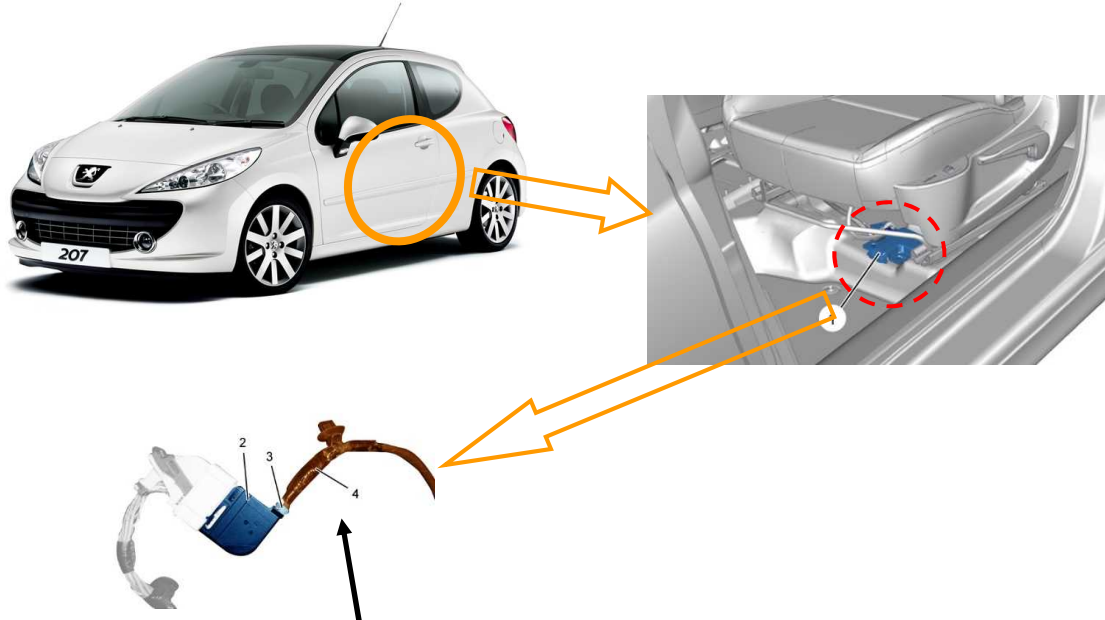
注： は点検・変更する部品を示す。

運転者席及び助手席のシートヒーターにおいて、ヒータースイッチの電気配線の配線が不適切なため、当該スイッチがオンの状態でエンジンを停止してもシートヒーターが作動し続けることがある。そのため、ヒーターの制御を行うECU（ヒーターECU）が発熱し、そのままの状態で使用を続けると、ヒーターECUが溶損、発火し、最悪の場合、火災に至るおそれがある。

全車両、運転者席および助手席のシートヒーターの電気配線を点検し、配線に誤りがあった場合は、正しい配線に変更する。

対策済車両には、運転者席側シートヒーターハーネスカバーに白ペイントを塗布する。
