改善箇所説明図

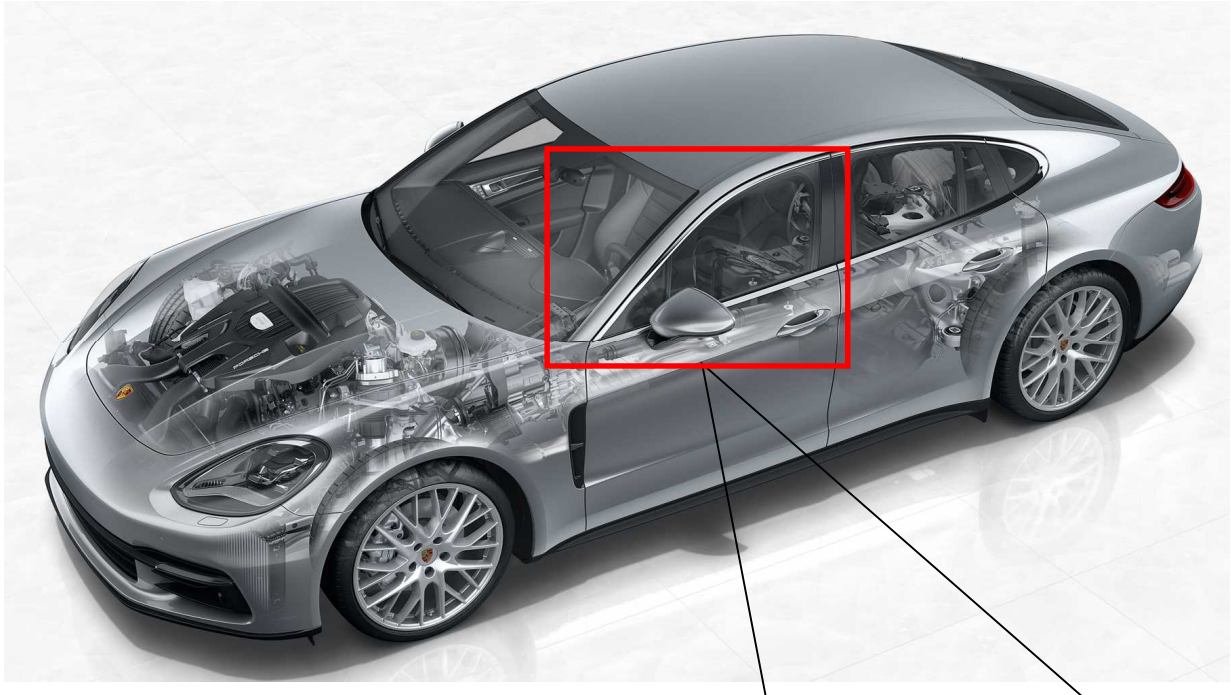
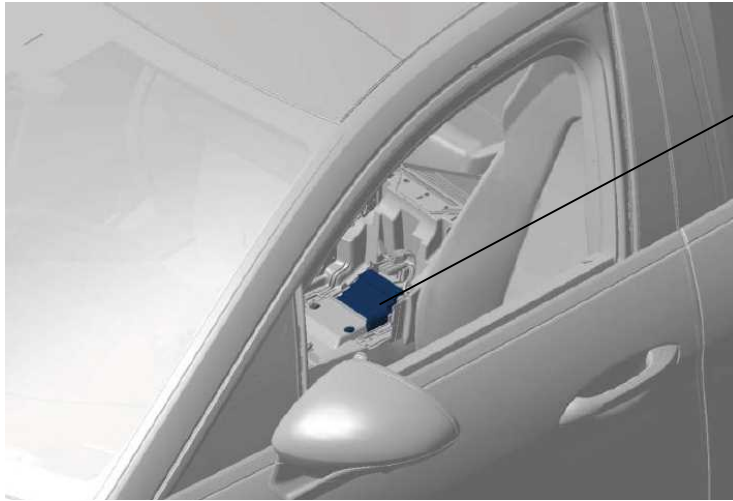
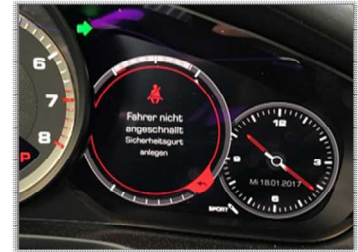
座席ベルト非装着時
警報装置

警告灯

基準不適合発生箇所

座席ベルト非装着時警報装置において、運転席シートベルトバックルの状態を監視する制御プログラムが不適切なため、特定の状態でエンジンを始動した際、シートベルトを装着しているにも関わらず、当該警報装置が消灯しない。そのため、保安基準第22条の3の基準に適合しない。

改善措置の内容

全車両、座席ベルト非装着時警報装置の制御プログラムを対策プログラムに書き換える。

識別： 改善済車両には車台番号打刻の右側に黄色ペイントを塗布する。
