# F11 法適合に向けた既存建築物の防火改修の手法の検討 (平成28~29年度)

一般財団法人 日本建築防災協会  
アイエヌジー株式会社

共同研究：国立研究開発法人 建築研究所

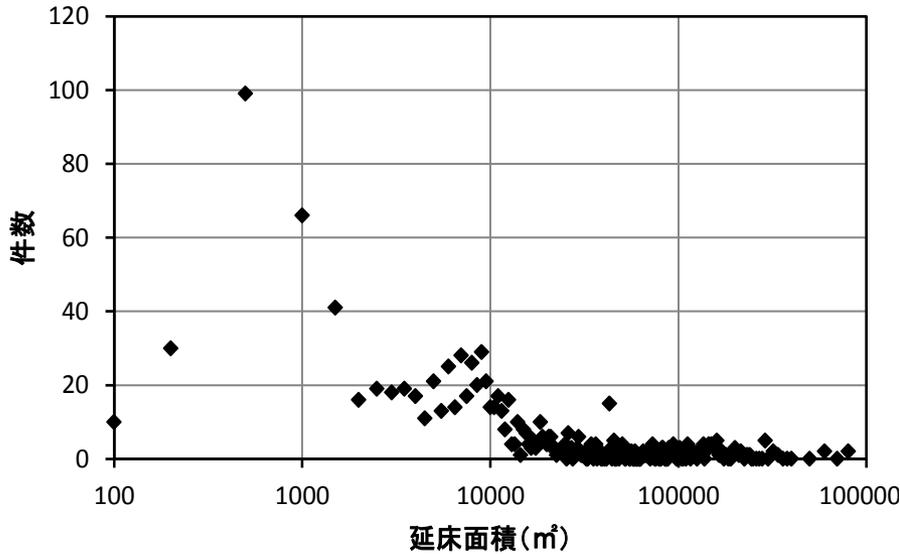
収集案件の延べ床面積分布

2割が1000m<sup>2</sup>以下、6割が10000m<sup>2</sup>以下

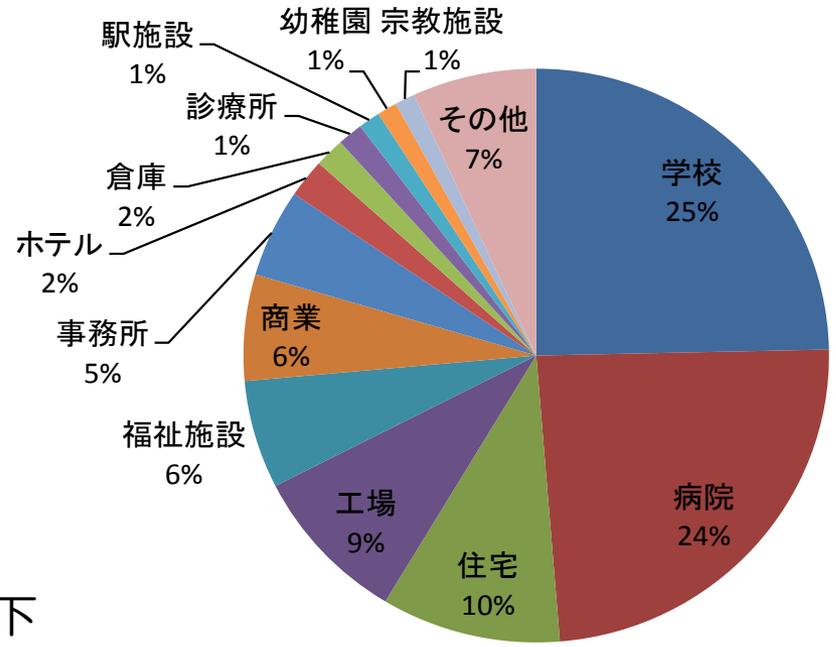
収集案件の用途分布

学校・病院・住宅で6割

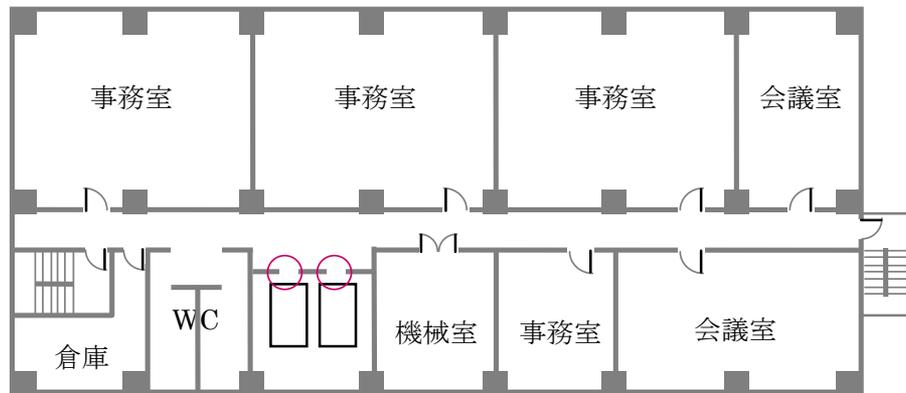
改修前

- 右は令第112条第9項（エレベーター扉）が既存不適格となっているケース

縦穴区画を、火災によって発生した煙を、エレベーターの昇降路を経由して上下階に拡散させない。

縦穴区画をやや広義に解釈し、縦穴部分+火災の発生しにくい部分を区画する。

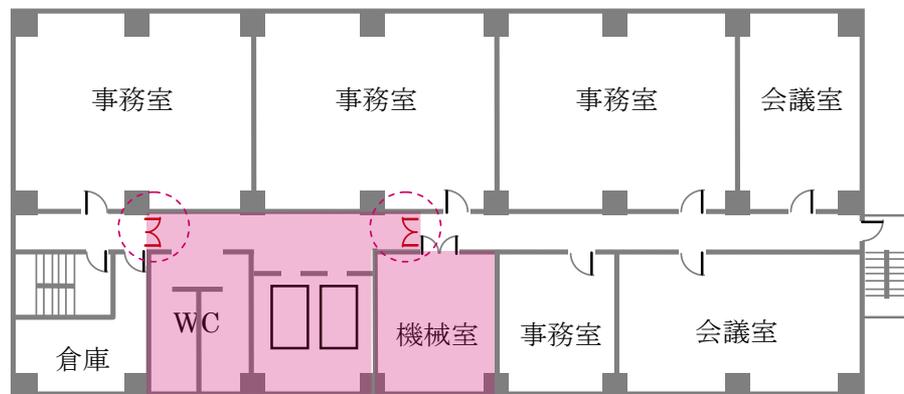
遮煙区画とする範囲を局所化する場合

（エレベーターホールまたはその付近を遮炎・遮煙区画する）

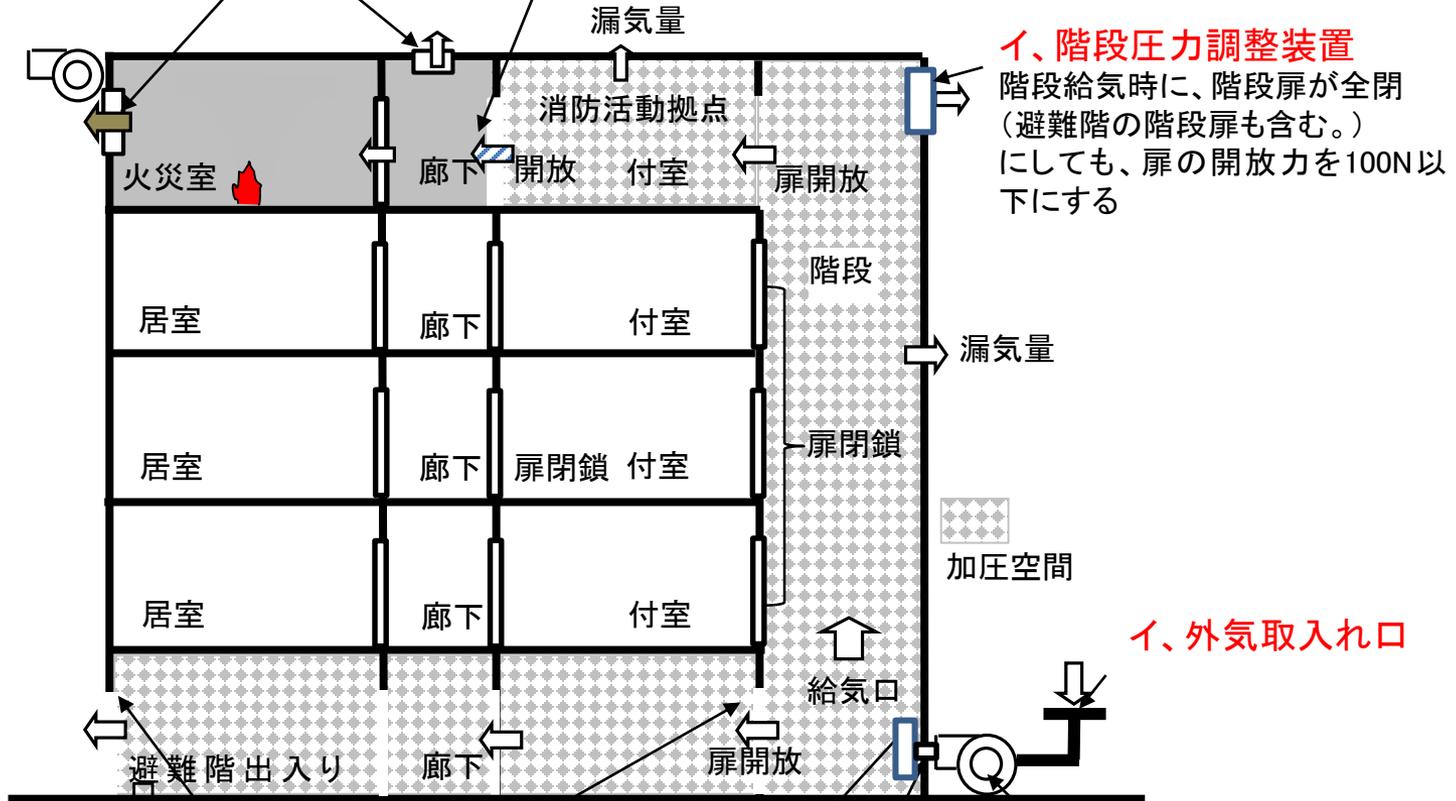
**ロ、空気逃し口(居室または廊下)**  
非汚染空間への煙押し込み防止及び遮煙性能を確保する

**ハ、常温確認時の遮煙開口部風速**

階段一付室間の扉を開放することによって、付室と廊下間で、規定の風速を確保する(火災時は付室と廊下間で幅60cm開放の遮煙性能の確保)

**イ、階段圧力調整装置**

階段給気時に、階段扉が全閉(避難階の階段扉も含む。)にしても、扉の開放力を100N以下にする

避難および消防活動で生じる外部までの扉は、開放状態を給気風量の条件とする

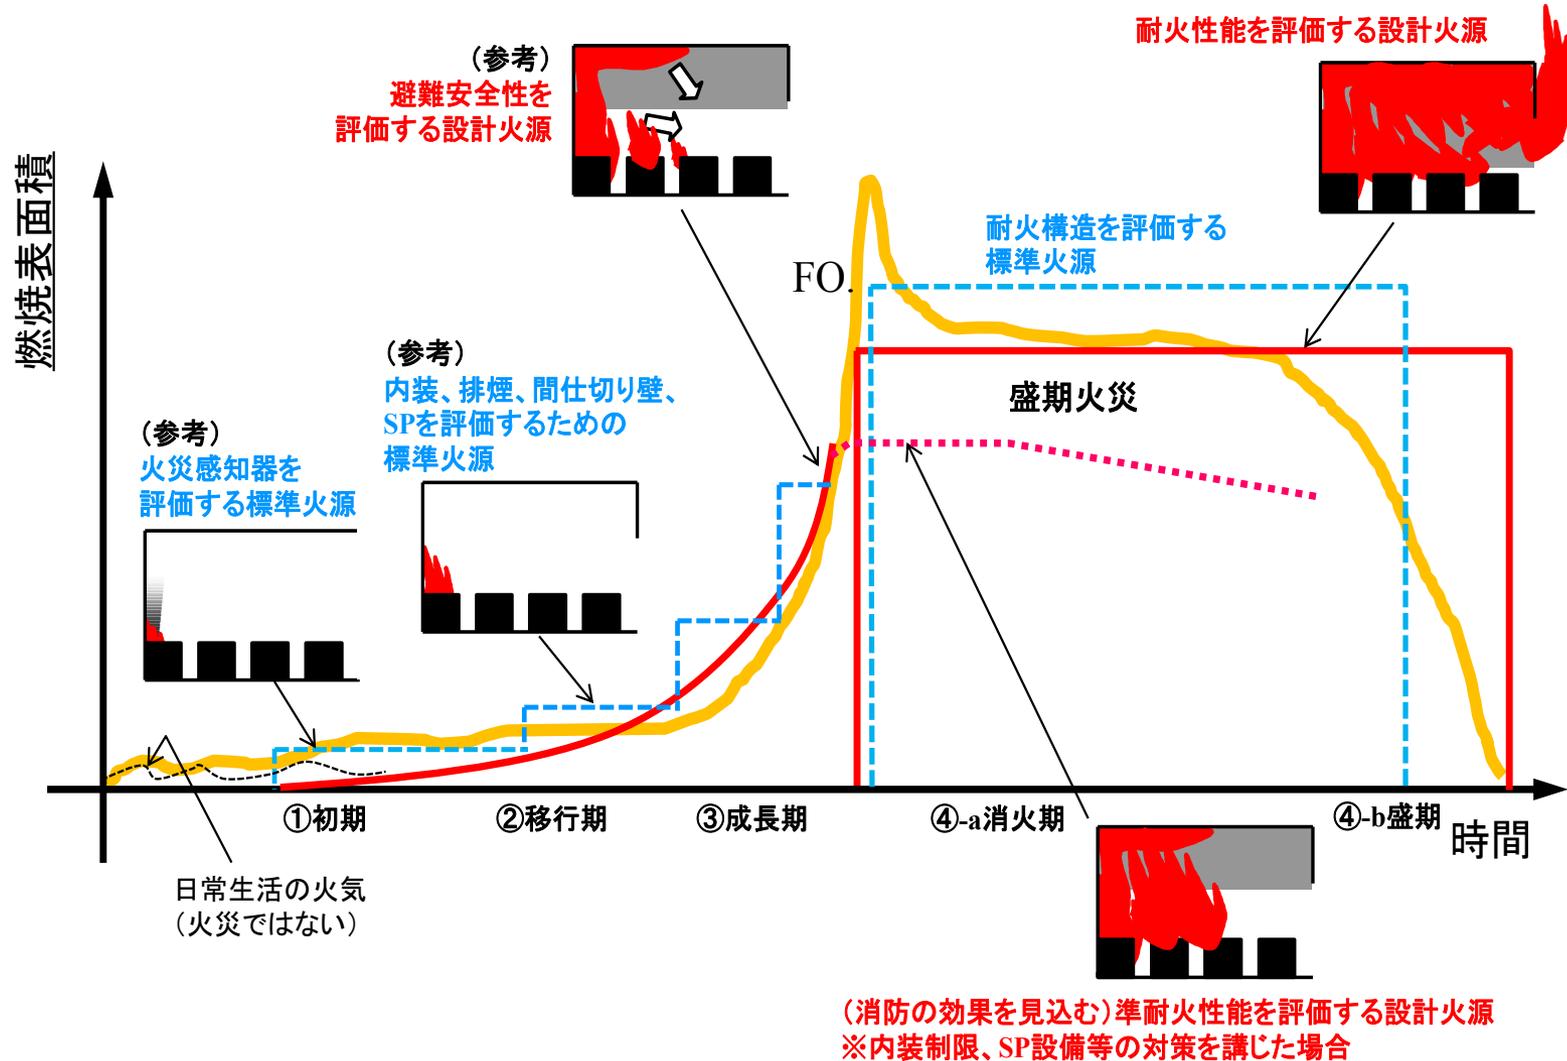
## 火災の進展と防災対策の設計・評価のための火源の関係

⇒防災対策の評価に適切な火源を設定

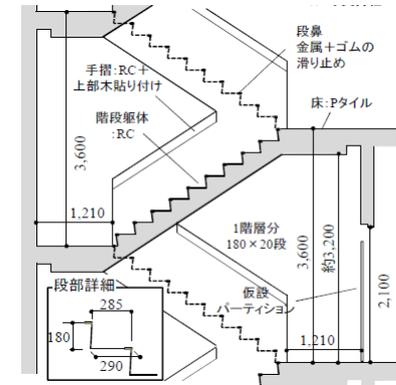
実験を実施した階段

建物の火災に対する安全性を考えると、火災が発生した点からみると、居室避難-階避難-全館避難の順で安全性が語られることが一般的ではあるが、居室の状況については利用者の使い方方に依存することが多く、本来重点的に評価すべきは、階避難や全館避難安全性であると考えられる。特に階段については、全館避難安全性を確保するために最も重要な施設であるにも関わらず、設計過程においては重要度が低く、評価においてもその手法が確定していない。本業務においては、階段内の避難挙動に関する知見を得るための実験を行った。

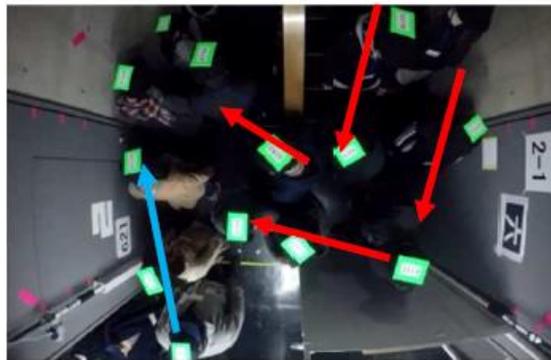
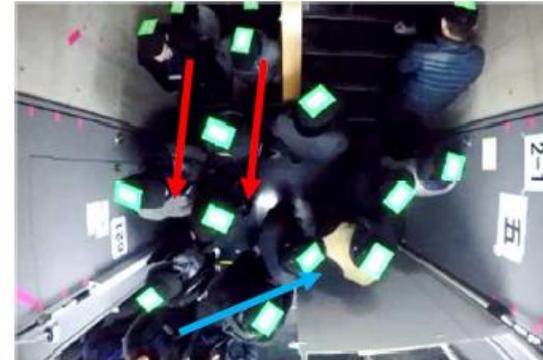
実験の状況

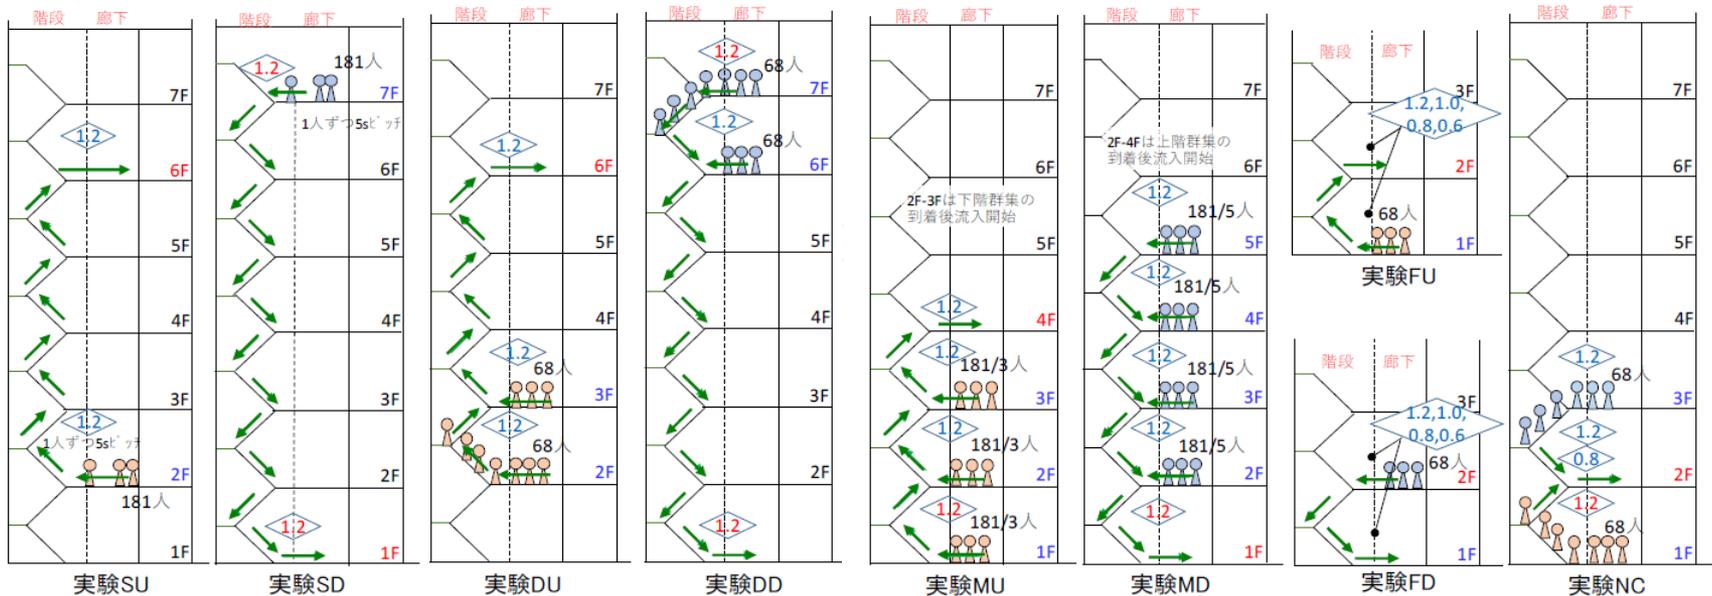
実験条件 各実験番号の二文字目の、「U」は上り、「D」は下りを示す。

実験S：単独歩行

実験D：  
高密度群集効果

実験M：合流効果

実験F：出口幅効果  
実験N：対向流効果

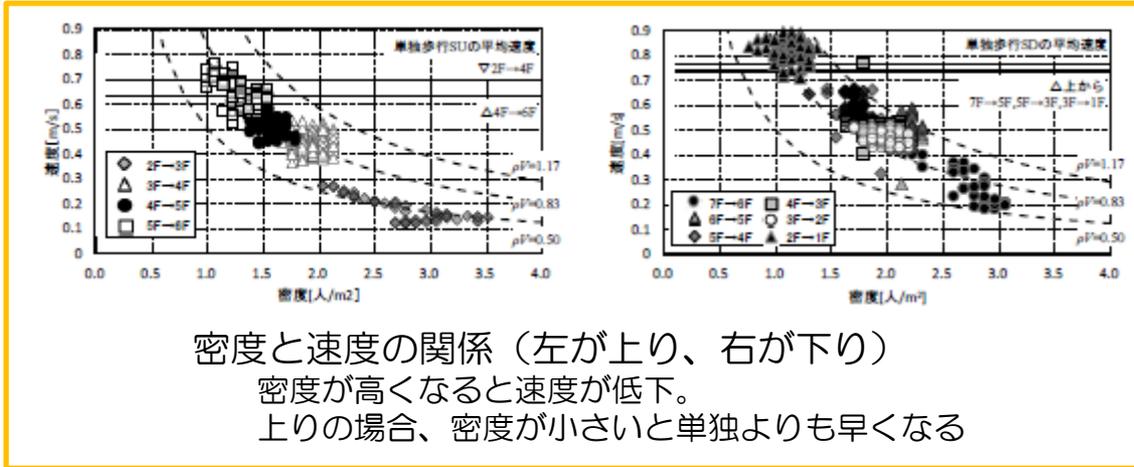
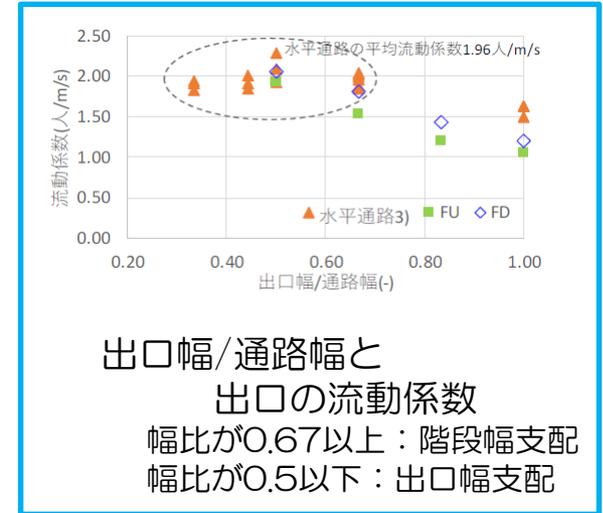
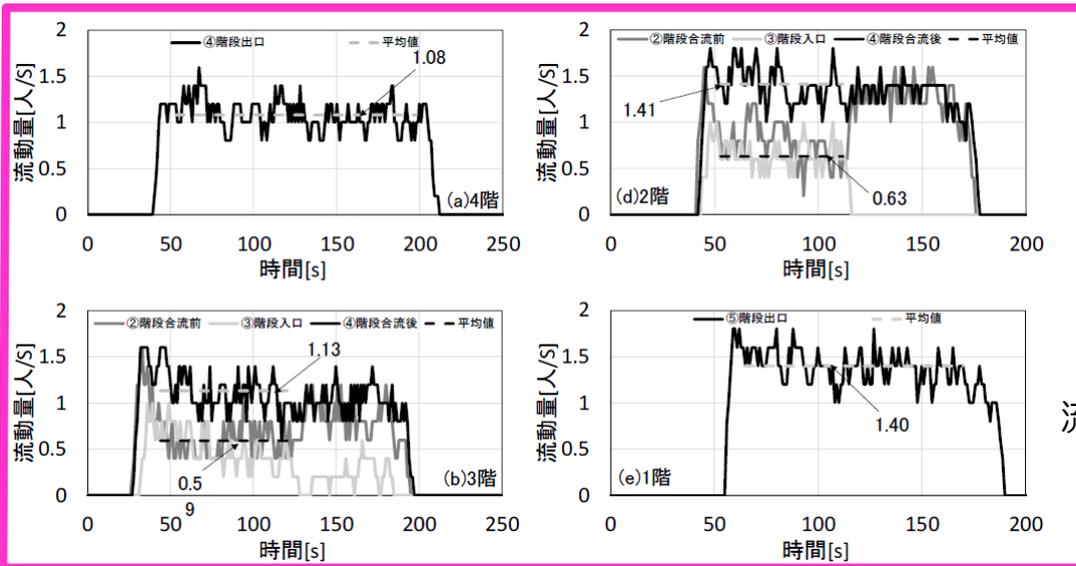
階段内の歩行性状  
 計算に応用

流動量の変動（左が上り、右が下り）  
 全体として流動量は下りの方が大きく、  
 合流による流動量の低減率はほぼ同じ。

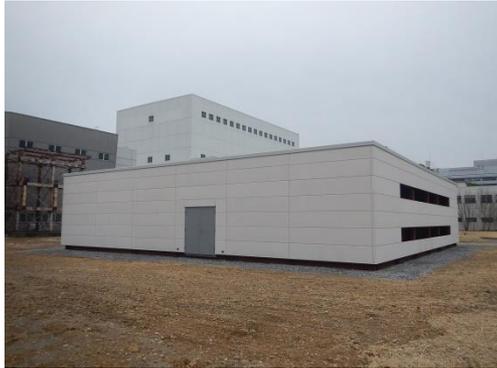
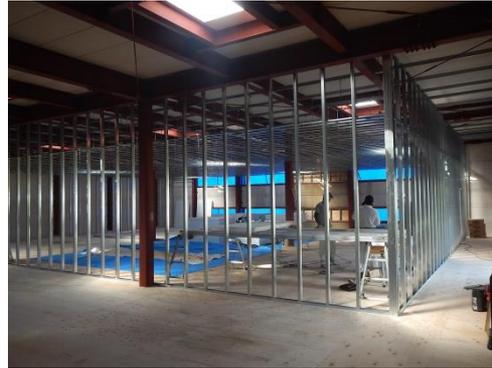
建築研究所に建設された実験家屋

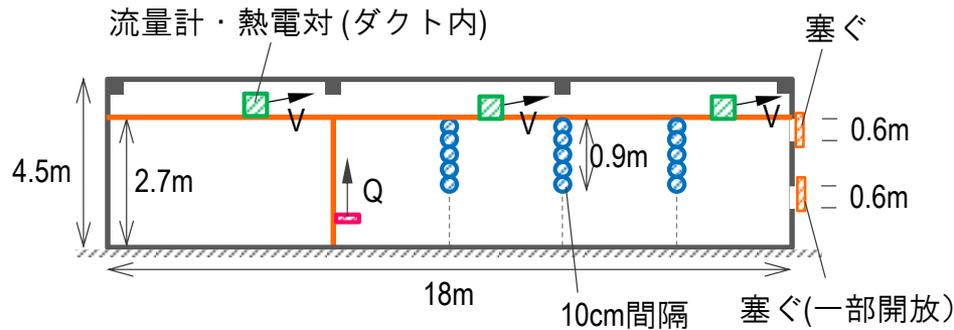
排煙口を設けた自然排煙の排煙効率を確認する実験(例)

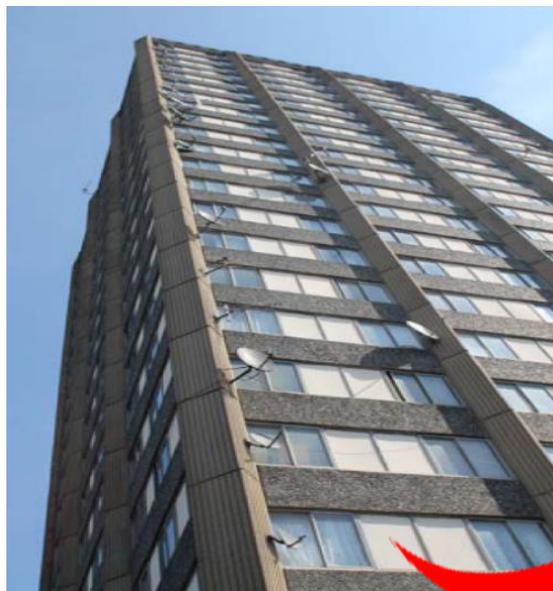
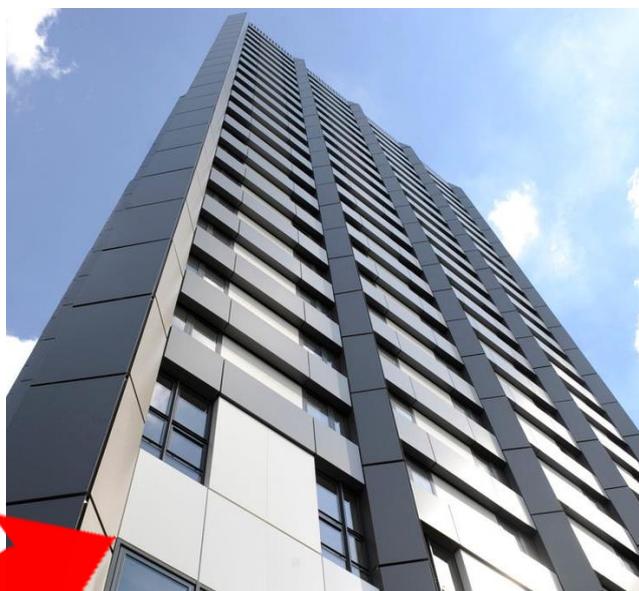
図 改修前後の外観の違い(改修後の外装はアルミ複合板)

※ 2015~16年に、外壁の断熱改修を実施。

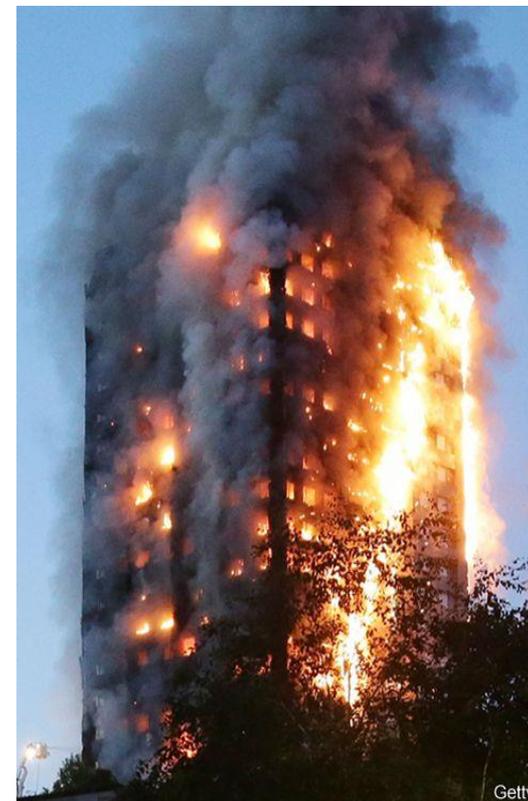
図 火炎の様子

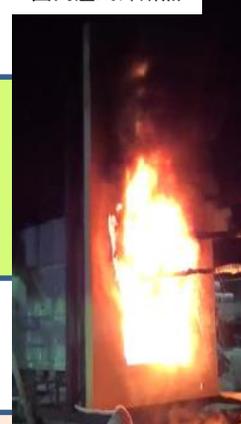
国内湿式外断熱

- 国内の実態を踏まえ、外壁の燃えひろがりを確認する火災実験を実施。
- 国内の一般的に使用されている断熱材や外装材については、ロンドン火災との比較において極めて危険という状況は認められない。

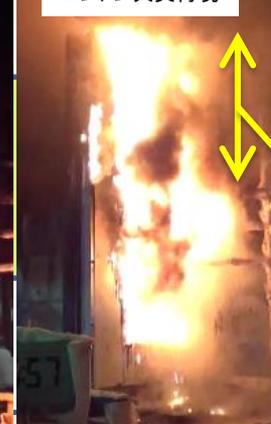
ロンドン火災再現

高い位置まで火炎が成長
