改善箇所説明図

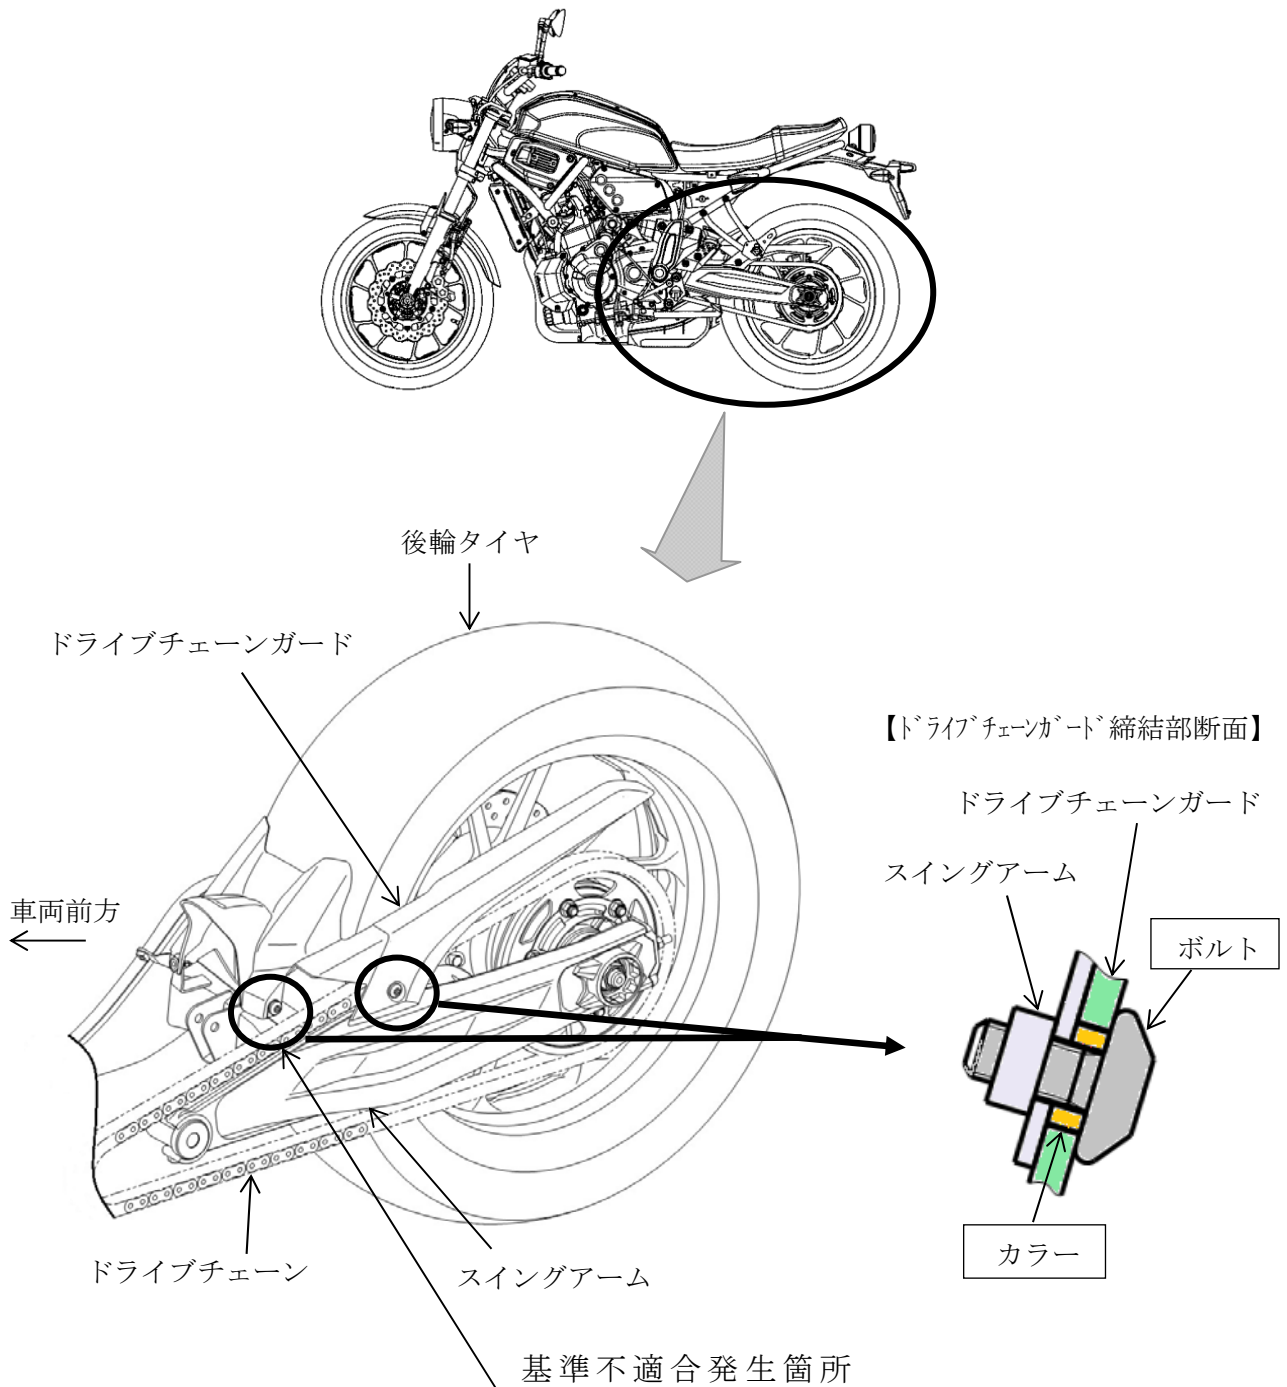
ドライブチェーンガード及びスイングアーム締結部のカラーの形状が不適切なため、悪路走行時の振動により締結部のボルトが緩むことがある。そのため、そのままの状態で使用を続けると、当該ボルトが脱落し、当該ガードが大きく振れてドライブチェーンと接触し、最悪の場合、当該ガードが破損して道路上に落下し、他の交通の妨げになるおそれがある。

注： は交換する部品を示す。

改善の内容：全車両、当該カラーを対策品に交換するとともに、当該ボルトを新品に交換する。

識別：車両左下側のブラケットアダプター取り付けボルト付近に白ペイントを塗布する。
