# 高梁川水系小田川 左岸3k400(岡山県倉敷市真備町箭田地先) 堤防締切盛土の進捗

・小田川左岸3k400付近(岡山県倉敷市真備町箭田地先)の堤防締切盛土の進捗  
**61%**(盛土量) 7月13日5:00時点

# 高梁川水系小田川 左岸6k400(岡山県倉敷市真備町尾崎地先) 堤防締切盛土の進捗

・小田川左岸6k400付近(岡山県倉敷市真備町尾崎地先)の堤防締切盛土の進捗  
**74%**(盛土量) 7月13日5:00時点

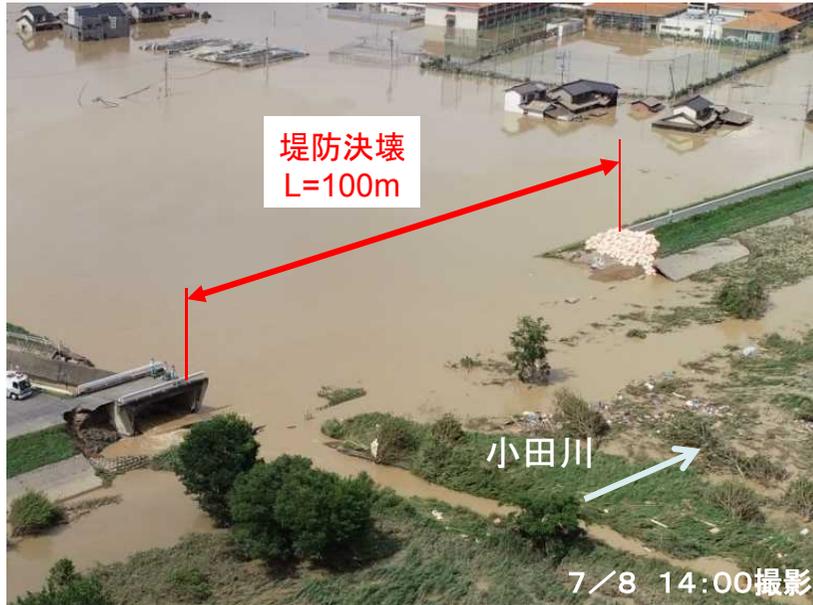
【被災直後】

緊急復旧作業状況

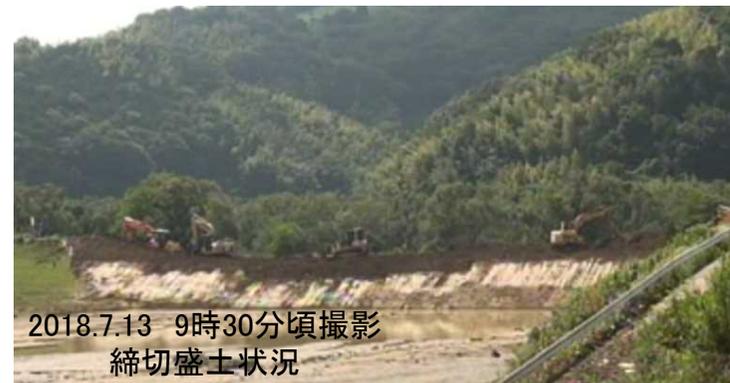
〔堤防締切盛土のイメージ〕

【緊急対策工事内容】

小田川3k400左岸
