改善箇所説明図

不具合の内容

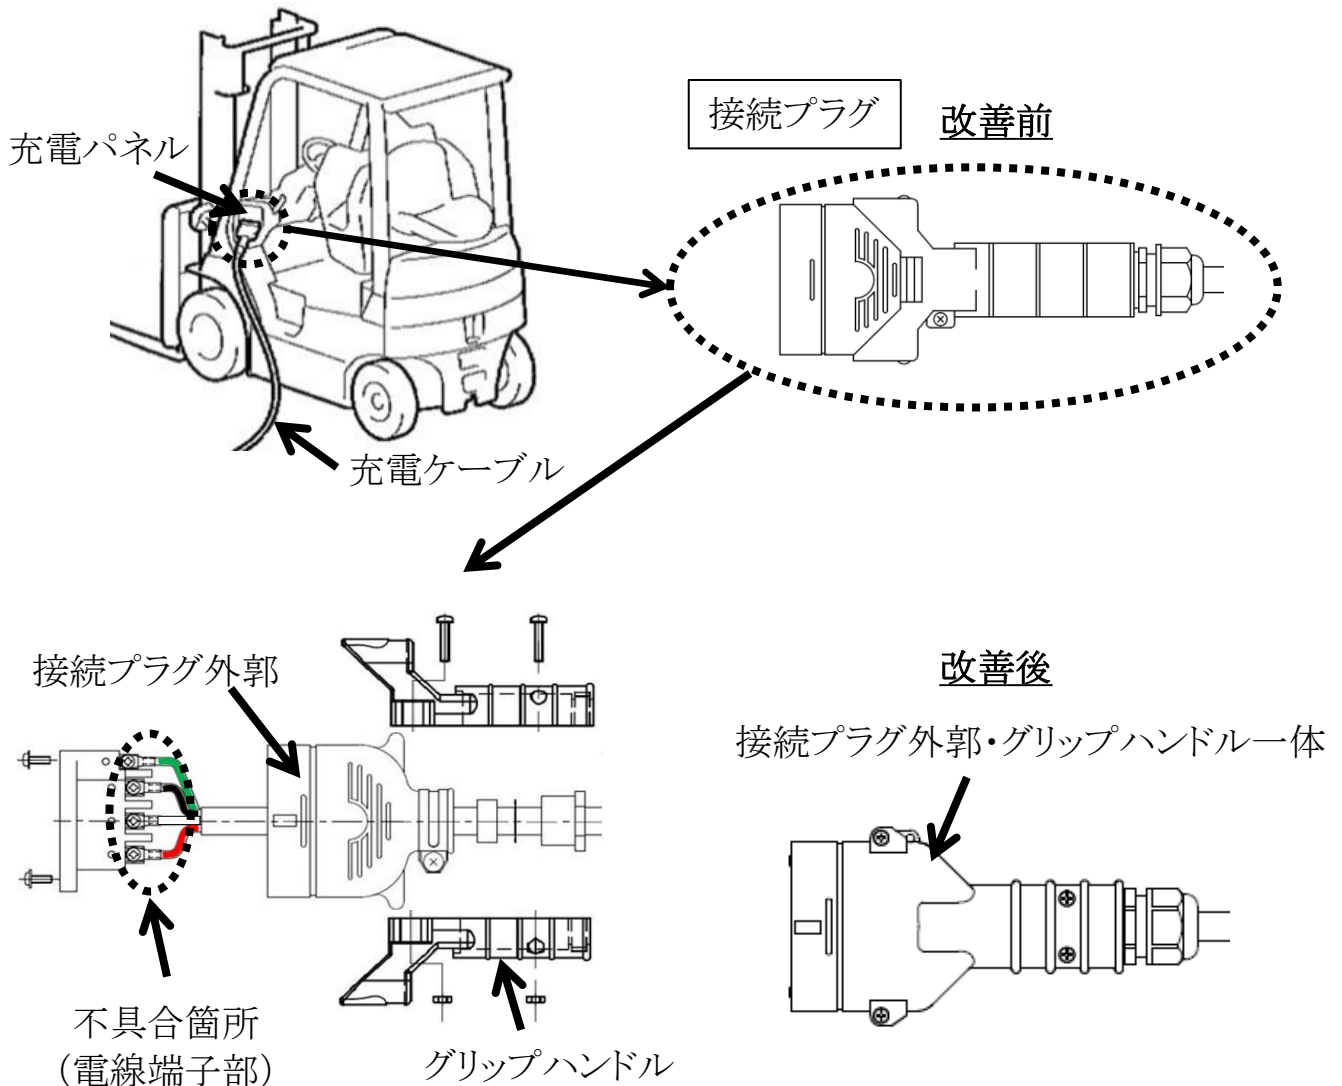
注: は交換部品を示す。

電動式フォークリフトの充電ケーブルにおいて、接続プラグの形状が不適切なため、車両の充電パネルから充電ケーブルの接続プラグを抜く際に、グリップハンドルを持って大きく揺ると、接続プラグ外郭が変形し、接続プラグ内で電線に無理な力が加わることがある。そのため、電線が端子部で断線、または端子締結ボルトが緩み、充電不能に至るおそれがある。また、断線した電線がショートすると、接続プラグが溶損するおそれがある。

全車両、充電ケーブルの接続プラグを対策品に交換する。
