改善箇所説明図

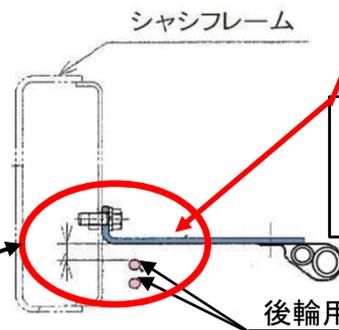
後輪用ブレーキ配管

ダンプ作動用油圧
ホース固縛ステー

基準不適合発生箇所

小型ダンプトラックのダンプ作動用油圧ホース固縛ステーと後輪用ブレーキ配管の隙が小さいため、走行振動で当該ステーと後輪用ブレーキ配管が干渉するものがある。そのため、そのままの状態を使用を続けると、後輪用ブレーキ配管が損傷し、最悪の場合、ブレーキ液が漏れて制動力が低下するおそれがある。

全車両、ダンプ作動用油圧ホース固縛ステーと後輪用ブレーキ配管の隙を確認し、隙が小さい場合は、当該ステーを対策品に交換する。また後輪用ブレーキ配管に損傷があった場合は、ブレーキ配管を新品に交換する。

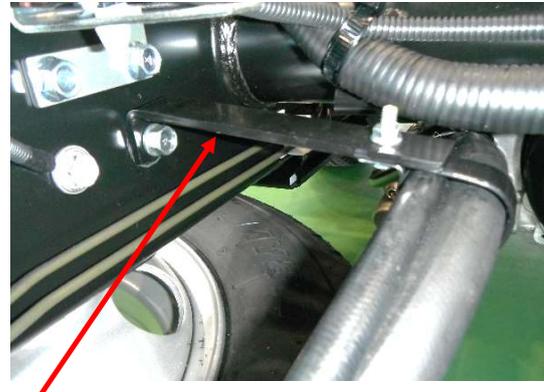
【改善後】（但し隙が小さい場合のみ）

ダンプ作動用油圧ホース固縛ステー（対策部品）
