改善箇所説明図

不具合の内容

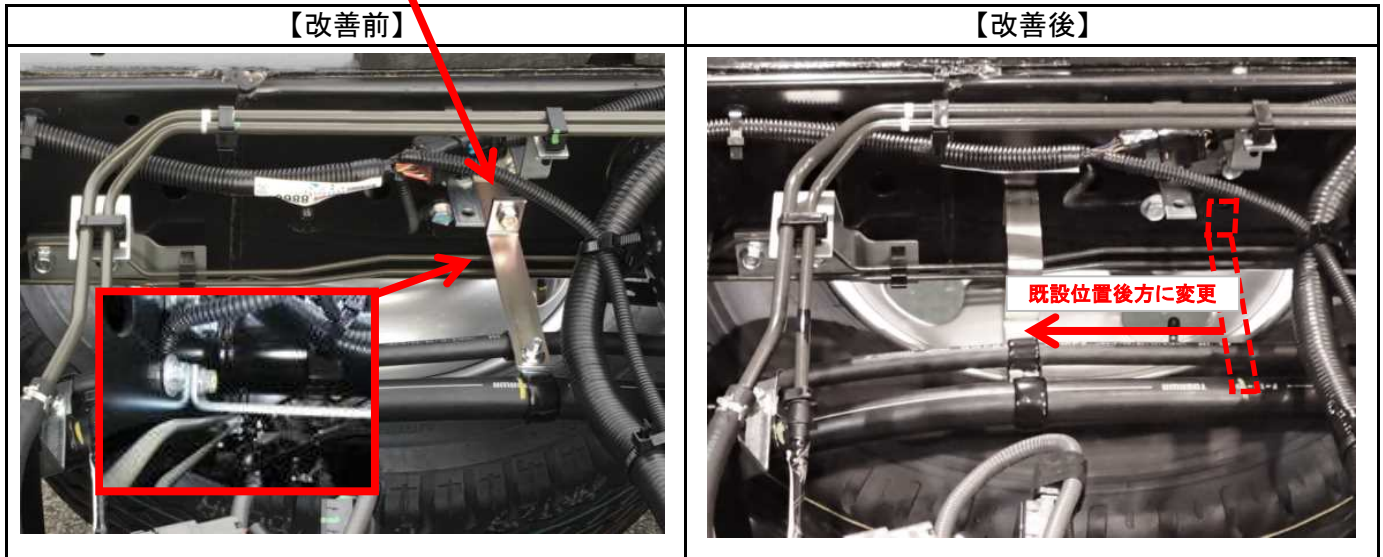
小型ダンプトラックのダンプ作動用油圧ホース固縛ステーと後輪用ブレーキ配管の隙が小さいため、走行振動でダンプ作動用油圧ホース固縛ステーと後輪用ブレーキ配管が干渉するおそれがある。そのため、そのままの状態で使用を続けると、後輪用ブレーキ配管が損傷し、最悪の場合、ブレーキ液が漏れて制動力が低下するおそれがある。

全車両、ダンプ作動用油圧ホース固縛ステーと後輪用ブレーキ配管の隙を確認し、隙が小さい場合はダンプ作動用油圧ホース固縛ステーの位置を変更して対策品に交換する。また後輪用ブレーキ配管に損傷があった場合はブレーキ配管を新品に交換する。

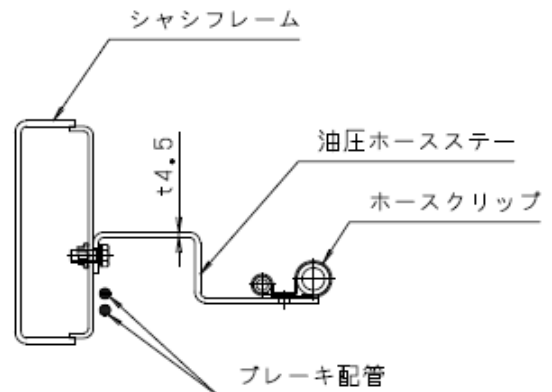
改善後

注)但し交換は隙が小さい場合
