改善箇所説明図

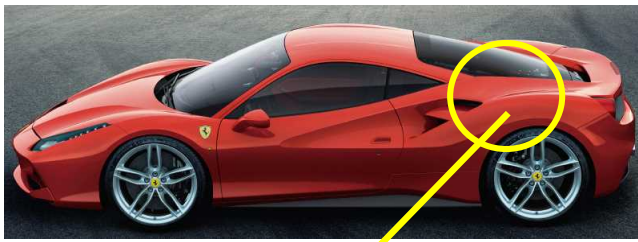
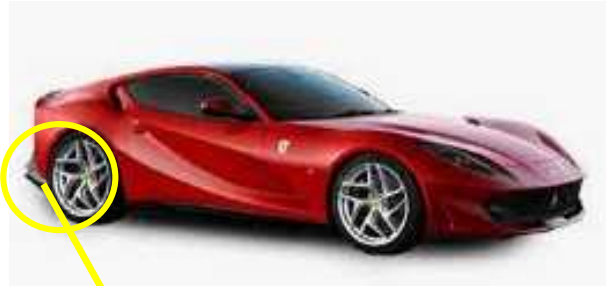
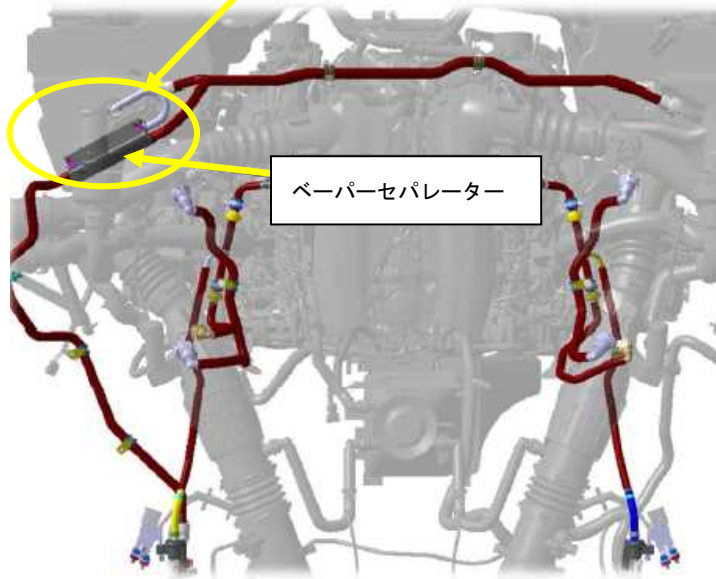
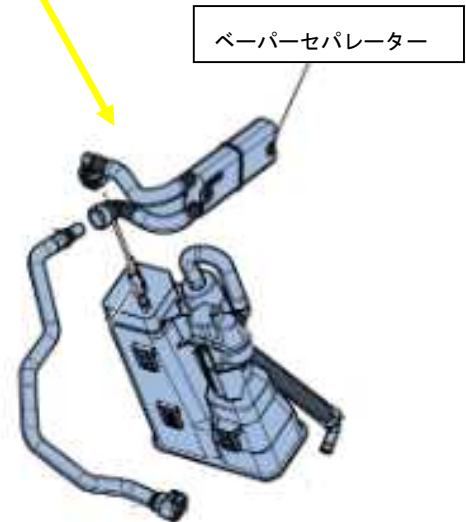
燃料蒸発ガス発散防止装置において、蒸発した燃料を液体と気体に分離するベーパーセパレーターの接合が不適切なため、接合部の強度が不足しているものがある。

そのため、そのまま使用を続けると当該接合部が剥離し、燃料蒸発ガスが漏れ、最悪の場合、火災に至るおそれがある。

注： は交換する部品を示す。車種によって装着位置が異なります。

全車両、ベーパーセパレーターを良品に交換する。

識別：改善済車両には車台番号打刻の左側に黄色ペイントを塗布する。
