# 改善箇所説明図

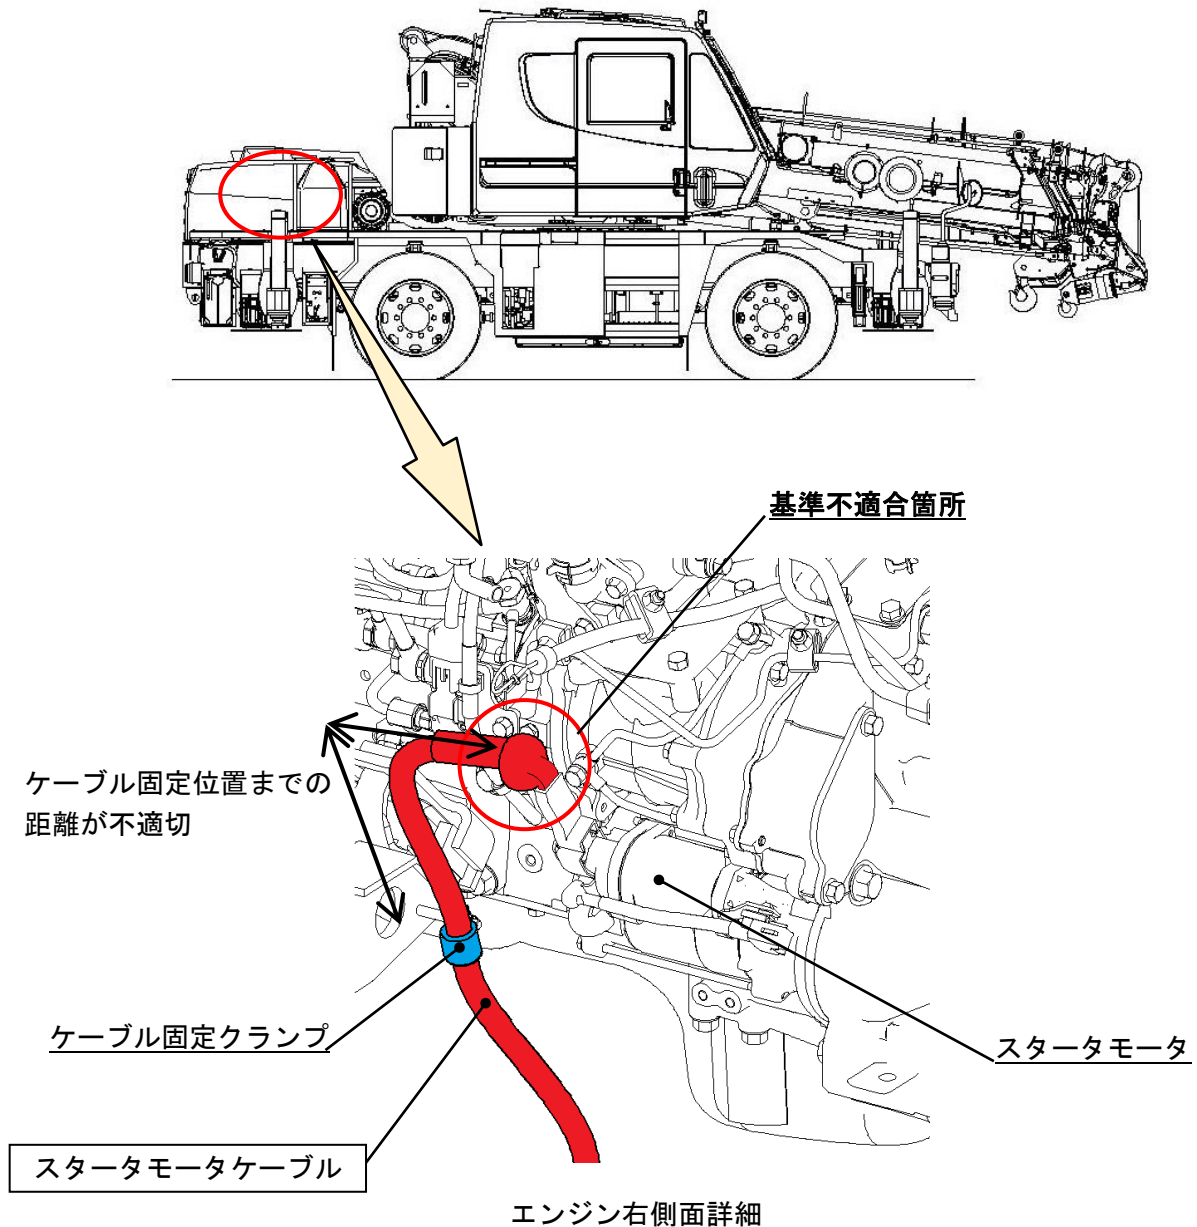
（ホイール・クレーンのスタータモータケーブルにおいて、取付指示が不明確なため、当該ケーブルが適切な位置に固定されていないものがある。そのため、ケーブル端子に曲げ負荷がかかり、エンジン振動等によりケーブル端子部が折損してエンジンが始動できなくなるおそれがある。）

注：□ は、交換する部品を示す。

全車両、スタータモータケーブルの取付状態を確認し、不適切な場合はケーブルを新品に交換して適切に取り付ける。
