## 改善箇所説明図

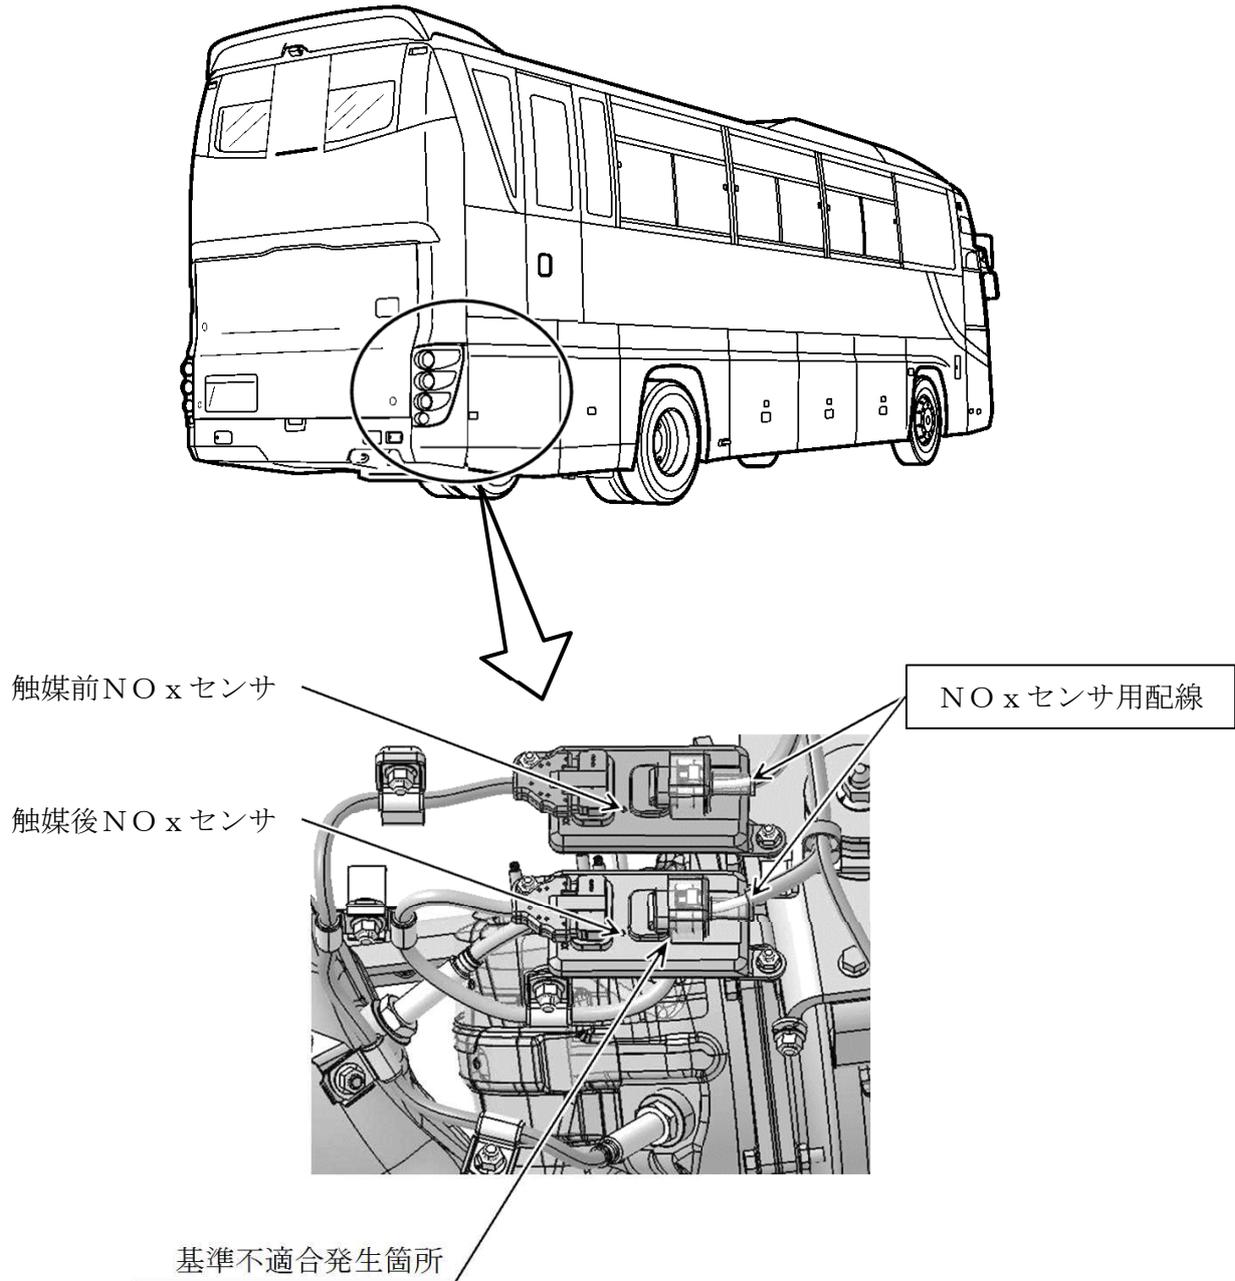
大型観光バスの排出ガス発散防止装置において、NO<sub>x</sub>センサ用配線の接続指示が不適切なため、触媒前後の配線が逆接続されている。そのため、排出ガス発散防止装置が正しく作動せず、排出ガスが保安基準を満足しないおそれがある。

全車両、NO<sub>x</sub>センサ用配線を修正する。

識別 : ネームプレートに識別ペイント (黄色) を塗布する。
