改善箇所説明図

「ニイガタNR302ロータリ除雪車」

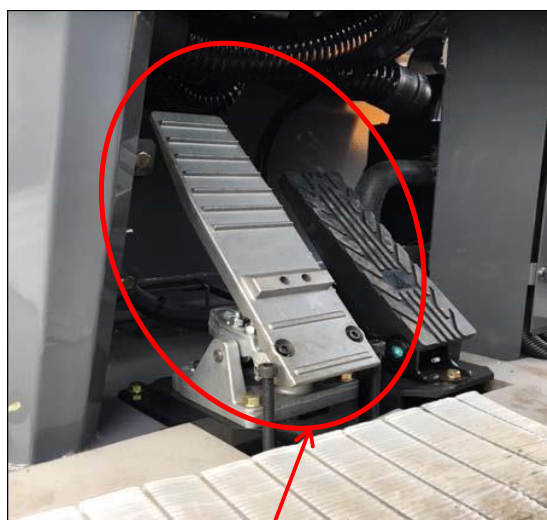
運転室内部写真

基準不適合発生箇所

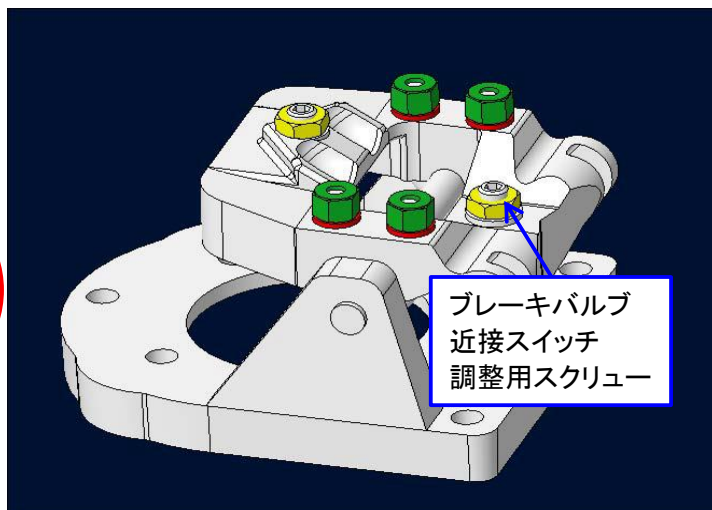
不具合発生箇所

ブレーキバルブ  
近接スイッチ  
調整用スクリュー

ロータリ除雪車において、ブレーキバルブの調整が不適切なため、ブレーキの遊びがないものがある。そのため、使用環境等によりペダルにずれが生じるとブレーキがかかりっぱなしになり、アクセルを踏んでも前進しなくなるおそれがある。

注:          は調整実施部品を示す。

全車両、ブレーキバルブの部品番号を確認し、該当する場合はブレーキバルブを正規の状態に調整する。

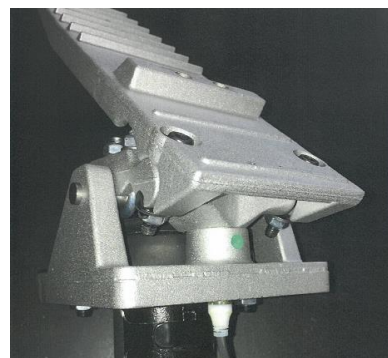
識別

改善実施済車両には、運転席側ドア開口部のドアロック付近にNo.4497のステッカーを貼付する。  
調整済ブレーキバルブには識別マーク(緑点)を付与する。
