## 改善箇所説明図

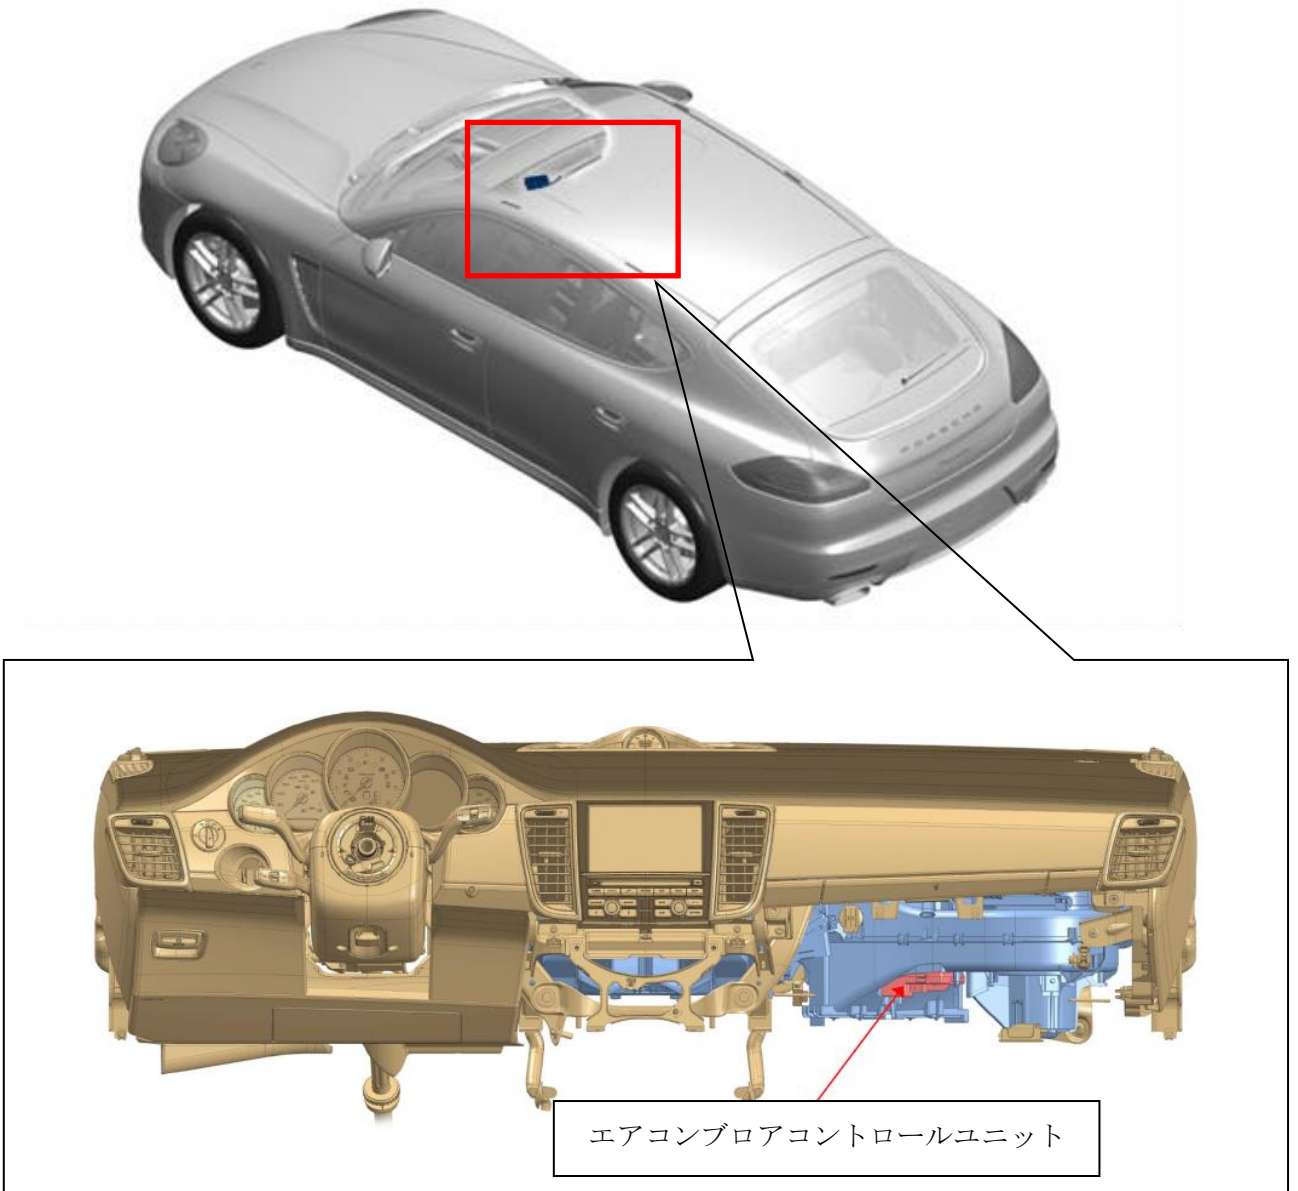
エアコンブロアコントロールユニットにおいて、ハウジング形状が不適切なため、防水性が不十分なものがある。そのため、同ユニット内部に水分が浸入すると、内部の電気配線が短絡し基板が焼損して、最悪の場合、火災に至るおそれがある。

全車両、エアコンブロアコントロールユニットの部品番号を点検し、交換対象の部品が装着されている場合には対策品に交換する。

なお、対策品の準備に時間を要するため、暫定対策として同ユニットに防水用のシールと電源遮断用のリレーを追加で組付ける。

識別： 改善済車両には車台番号打刻の右側に黄色ペイントを塗布する。
