改善箇所説明図

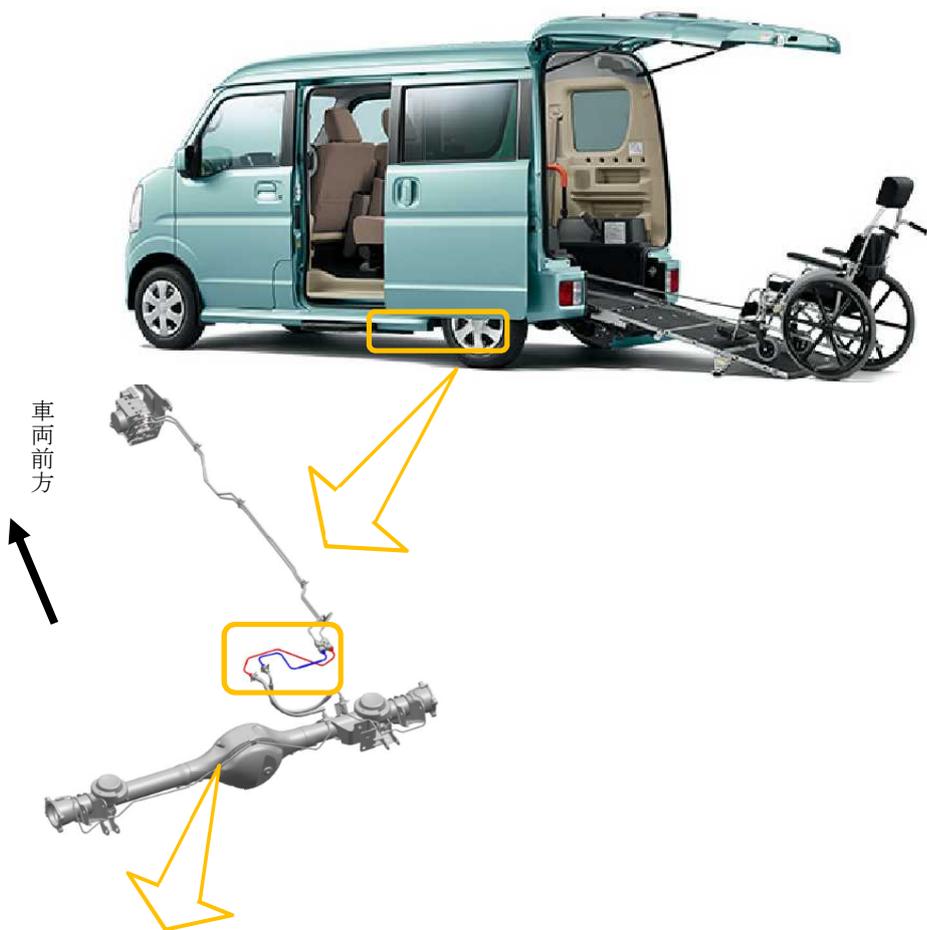
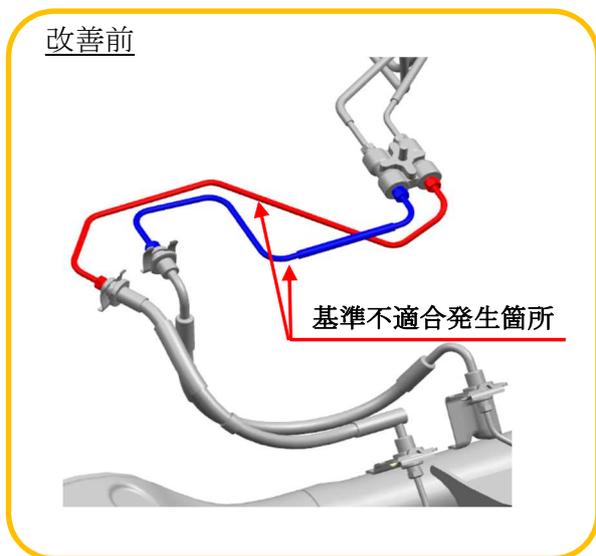
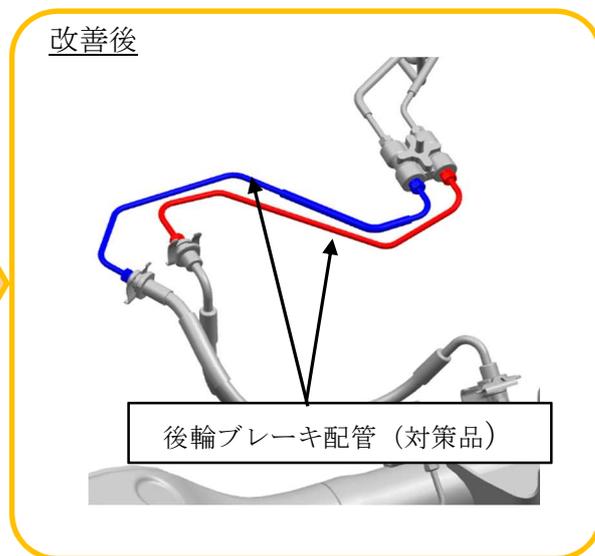
車いす乗降用スロープ装着車において、後輪ブレーキ配管の配索設計が不適切なため、当該配管が誤って配索されている。そのため、旋回時などに車両が横滑りした際に横滑り防止装置が正しく機能せず、最悪の場合、走行安定性を損なうおそれがある。

は、交換部品を示す。

全車両、後輪ブレーキ配管を対策品に交換する。

識別：ID プレートに緑色又は銀色のシールを貼付する。
