## 改善箇所説明図

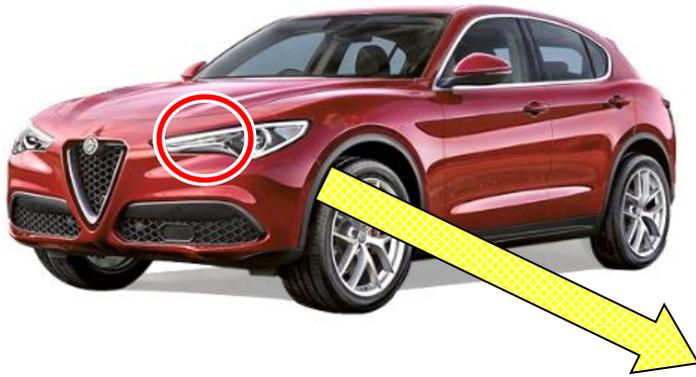
ボディコントロールモジュール

ボディコントロールモジュールのプログラムが不適切なため、燃料残量を過大認識し、メーターパネルの燃料計が正しく表示されないことがある。そのため、運転者が燃料残量を誤認し、燃料が不足してエンジンが停止するおそれがある。

全車両、ボディコントロールモジュールのプログラムを対策プログラムに書き換える。

: 対策部位を示す

識別 : 運転者席側ドアロックストライカー上部固定ボルト頭部に黄色ペイントを塗布する

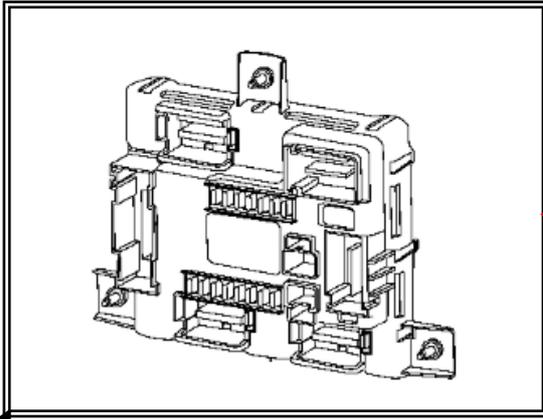
**基準不適合発生箇所**
