改善箇所説明図

改善措置の内容

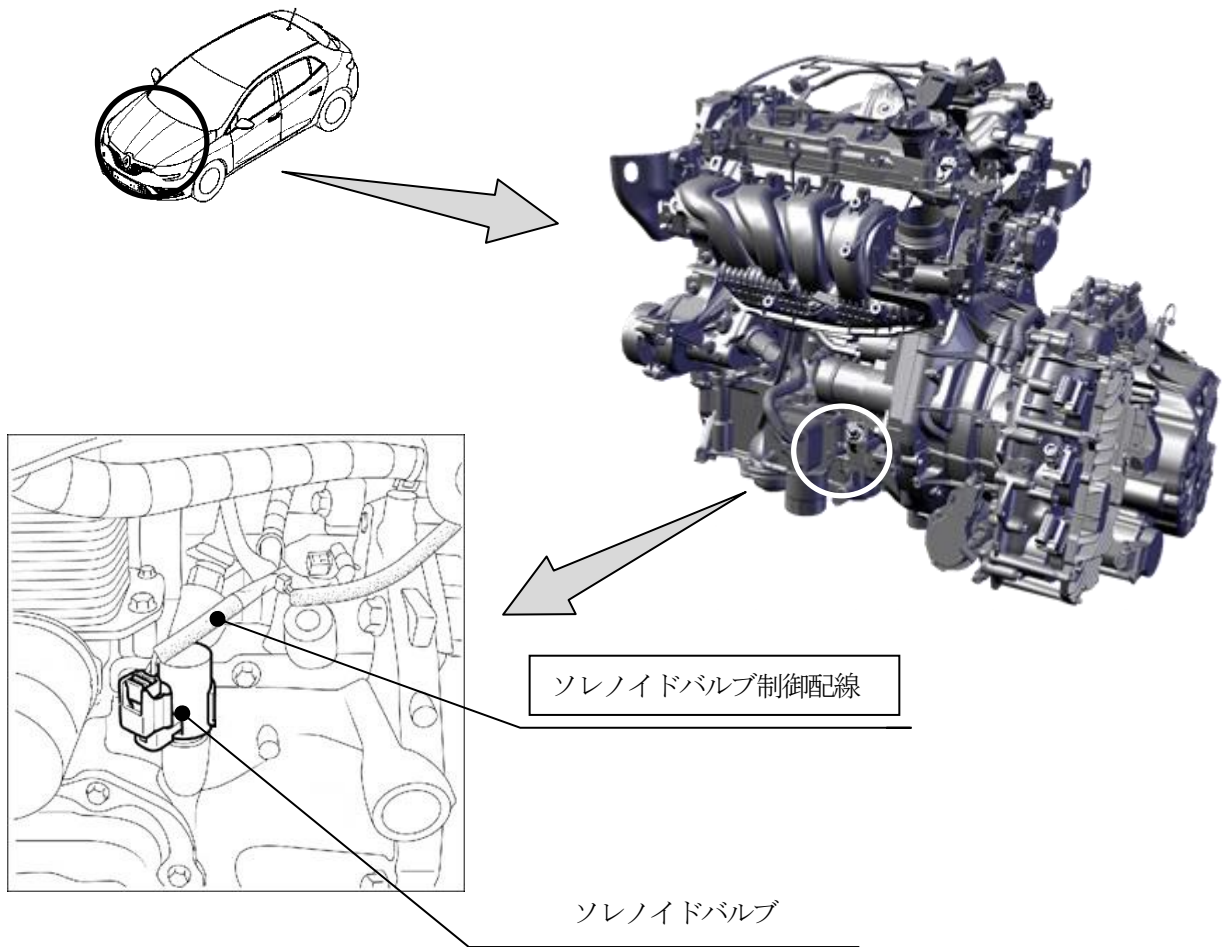
注: は、切断する配線を示す。

エンジンオイルの油圧を調整するソレノイドバルブの配置位置が不適切なため、エンジン内で発生した微細金属がノズル内部に入り、バルブを固着させることがある。そのため、油圧調整不良となり、油圧警告灯が点灯したり異音が発生し、最悪の場合、エンジンが破損するおそれがある。

全車両、油圧ソレノイドバルブの配線を切断して機能を停止させる。また、その状態でエンジンオイル油圧を確認し、油圧が規定油圧を満たさない場合は、配線を切断した状態で油圧ソレノイドバルブを新品に交換する。

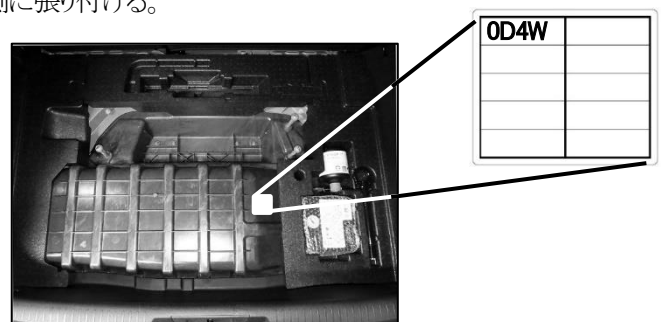
ブルーステッカーの空欄に0D4Wと記入し、車載工具収納部分左側に張り付ける。

ブルーステッカー：
 寸法：縦6.5cm、横7.5cm
 色：青地に黒枠を印刷
