## 改善箇所説明図

スターターオルタネーター

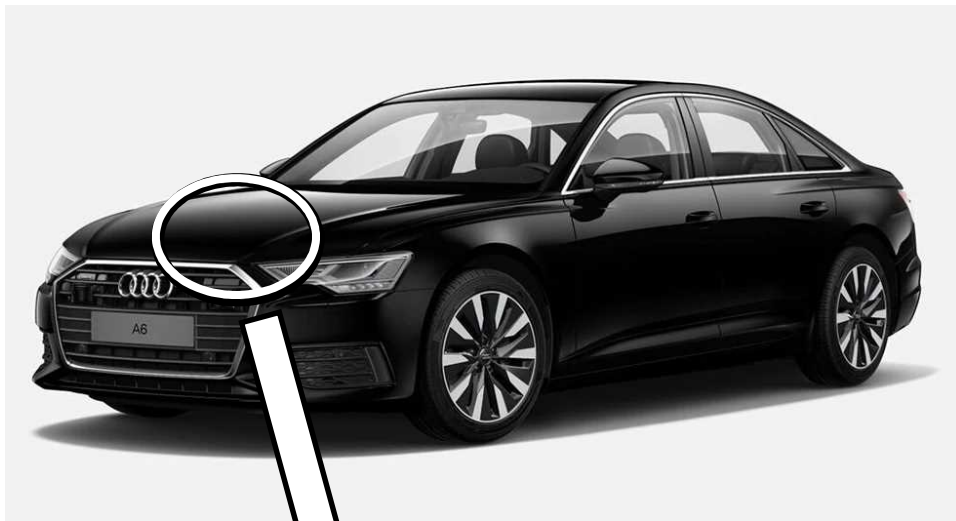
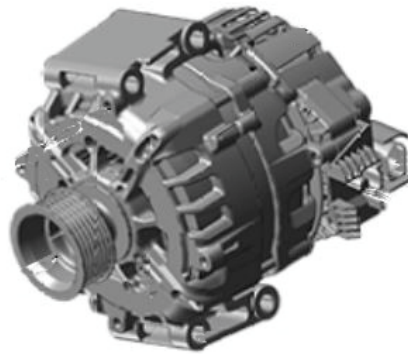
注：  は、交換する部品を示す。

スターターオルタネーターにおいて、製造公差の設定が不適切なため、ハウジングに隙間が生じているものがある。そのため、内部に水分が浸入し、スターターオルタネーター内の回路が短絡すると過熱して、最悪の場合、火災に至るおそれがある。

全車両、スターターオルタネーターの識別番号を確認し、該当する場合は対策品に交換する。

識別：「2717」と記入したキャンペーンステッカーを車両に貼付する。
