令和5年度 建築基準整備促進事業（調査事項M10）成果報告

CLT等を利用した住宅における評価方法基準化に関する検討

実施事業者 株式会社アルセッド建築研究所

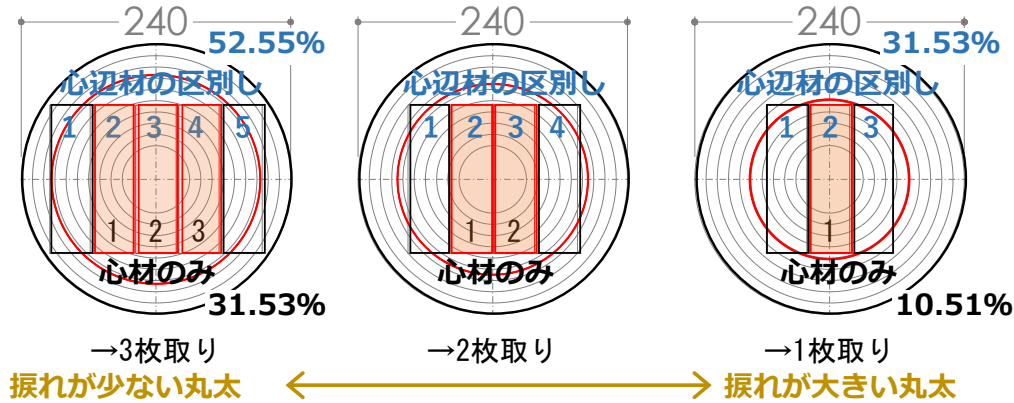
ヒノキの推定心材率60%……下図赤丸は元末の心材の重なる範囲を示す
 → 図注に採材可能なラミナの枚数と、その時のラミナ歩留りを示す。

丸太から心材ラミナが1枚しか取れなくても**残る部分から**辺材混じりラミナを含む**別製品を採材**することが可能で、**製品全体を見れば**心辺材区別なく製材した場合と同等の歩留まりも可能である。

ただし、**心材ラミナの採材を優先**したことで木取りの効率が悪くなる場合がある。製材所へのヒアリングも行い、歩留まりが**10%程度低下**すると推測した。

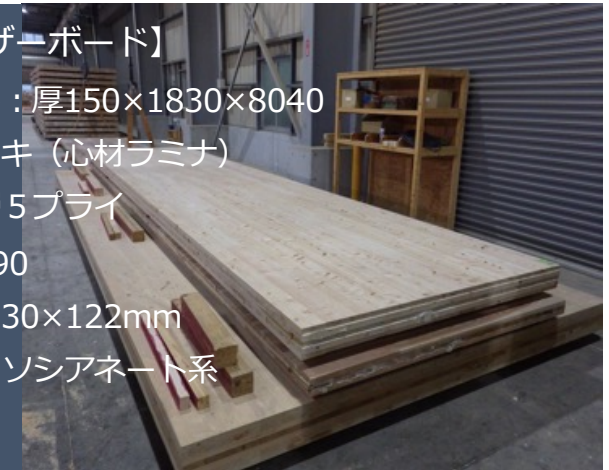
【製造したマザーボード】

マザーボード：厚150×1830×8040

樹 種：ヒノキ（心材ラミナ）

層構成：5層5プライ

強度等級：S90

ラミナ寸法：30×122mm

接着剤：イソシアネート系

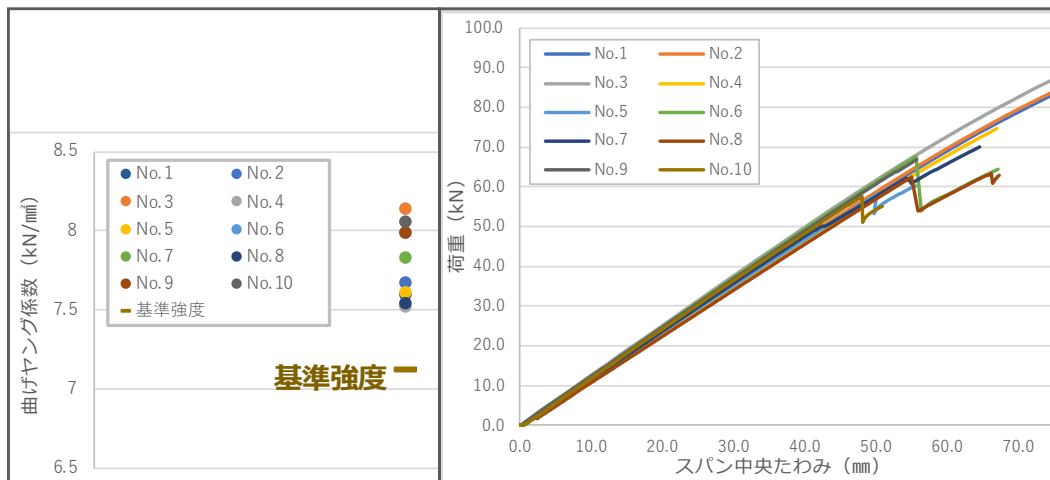
破壊形態は全て試験体最外層のフィンガージョイント部又は節を起点とする曲げ破壊であった。全ての試験体が基準強度を上回る結果となった。

(曲げ強度)

(荷重・たわみ関係)

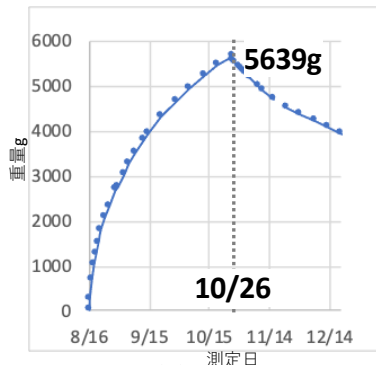
■ 基礎に直置きしたCLTを水中に浸漬

- 浸漬 1日 で含水率50%超え
- 71日で 5,639g 水分を吸収 ←

水分に接するとCLTは製材土台の10倍の速度で水分を吸着・吸収する。

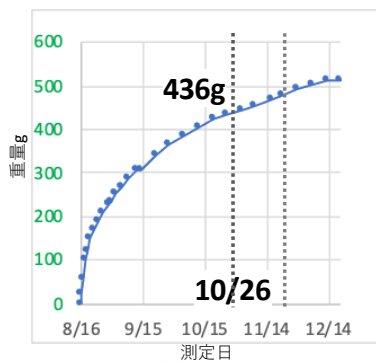
■ 基礎に直置きした土台を水中に浸漬

- 71日で 436g 水分を吸収
- 含水率の最大値は21.3%

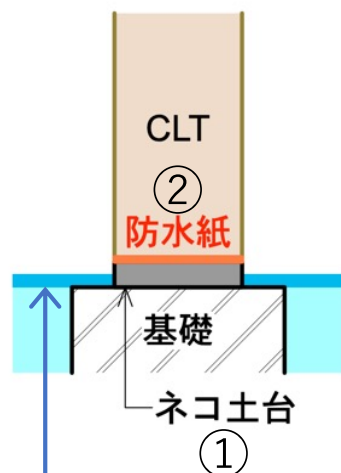
- ① **ネコ土台**を敷いて、基礎天端に水分が滞留してもCLTの底面が浸水しない構造とする。

ネコ土台 ...材質の候補

- モルタル
- 金属

- ② **防水紙等**を敷いてネコ土台を介した水分吸着を防止する。

ネコ土台の**高さの半分まで浸水**させて、基礎天端に事後的水分滞留状態を再現して**CLT底面からの水分吸着を検証**する。

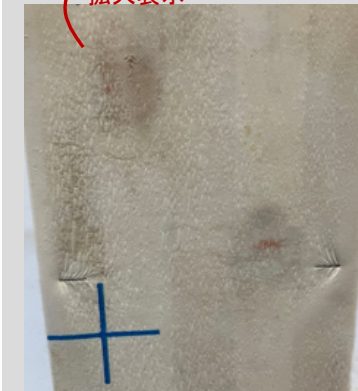
透湿防水シートの状態 12/18

表面に水分の透過と思われる変色が認められる。ステープルの孔も水分透過を起こすため、施工上の留意が必要。

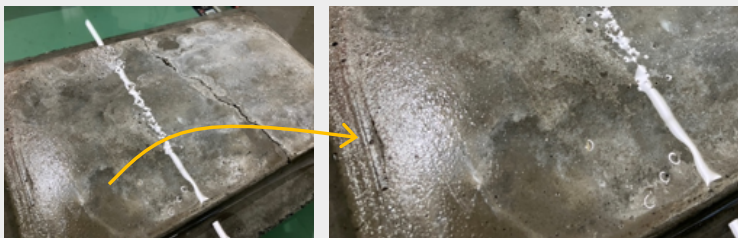
ねこ土台の状態 11/7 (結露を観察した日…12/18は観察されず)

11/7に観察されたねこ土台の結露の状況。ねこ土台の表面全体に結露を生じた。

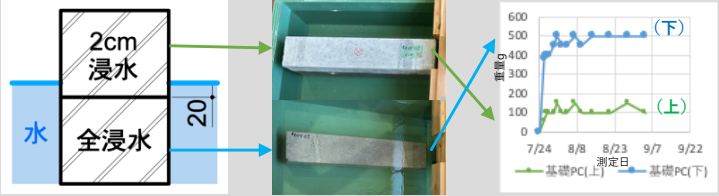
水分滞留の原因	考察
<p>① モルタルねこ土台がその内部を通して、浸漬する水分を吸い上げることはない</p>	<p>初期のモルタルねこ土台周囲の水染みから、水槽の水の吸い上げを想像した。その後染み跡は残るものの、ねこ土台周囲の水分発生は継続していない。水と接する部分での染み込みは長期にわたる水分滞留の原因にはならないと思われる。</p> <p>【PC基礎を浸漬した重量変化による参考データ】</p> <p>下記は120mm角のコンクリート基礎を2段に積んで浸水させ、重量変化を測定したデータである。</p>

<p>どちらも水槽の水を吸収するが一定量以上にならない。両者の水分吸収量を比較すると、水面以下に浸漬した部分が一定の水分を吸収するが、浸漬していない上部にまで吸収は進まないと想像され、同じことがモルタルねこ土台でも生じており、水面の高さ程度までで水分の浸透が止まり、上面には達しないものと思われる。</p>
<p>② モルタルねこ土台の割れ目は、毛細管現象による浸水の他、結露を誘引する場合がある</p>	<p>2つに割れたねこ土台2体の水分発生量が他に比べて多かったことから、毛細管現象による浸水が想像されたが、その後も割れのある2体の水分滞留は多いものの、割れ目部に水分が観察されなくなった。毛細管現象の他に、割れ目に水分が浸水して水と接する面が増えたことにより結露が誘発された可能性が考えられる。</p>
<p>③ モルタル製、鋼製とも結露により水分滞留が生じる</p>	<p>水面近くは蒸発により室内空気より水蒸気量が増して、モルタルねこ土台の温度が露点に近づいている可能性がある。表面温度が露天に近い状態で、CLTとの接触の仕方、隙間など試験体ごとの微妙な設置条件の違いが、結露の有無に影響している可能性が考えられる。</p>

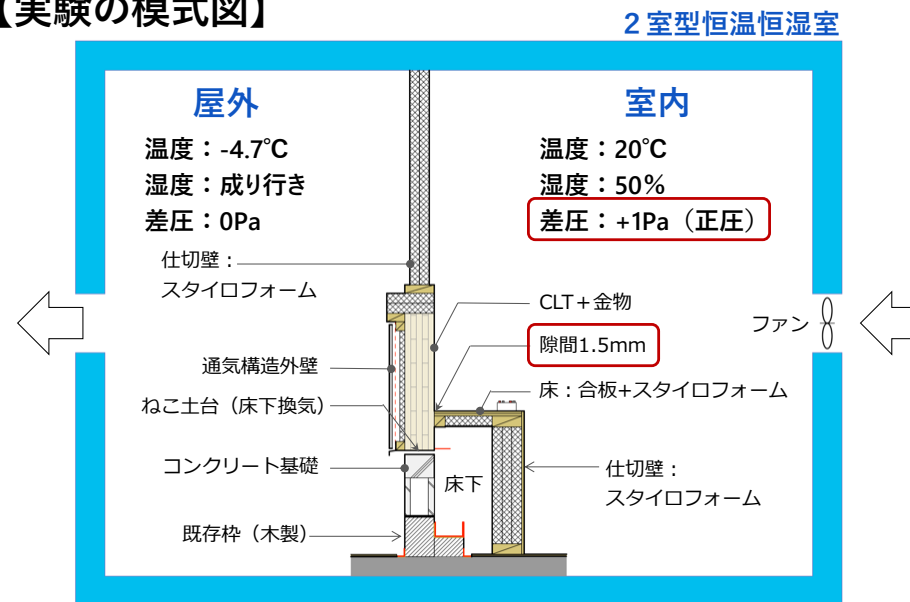
【実験の模式図】

本実験では、意図的に床と壁の取合い部全長に渡って1.5mmの隙間を設け、室内を1Paに加圧して結露が発生する状態を保つ環境をつくって実施した。

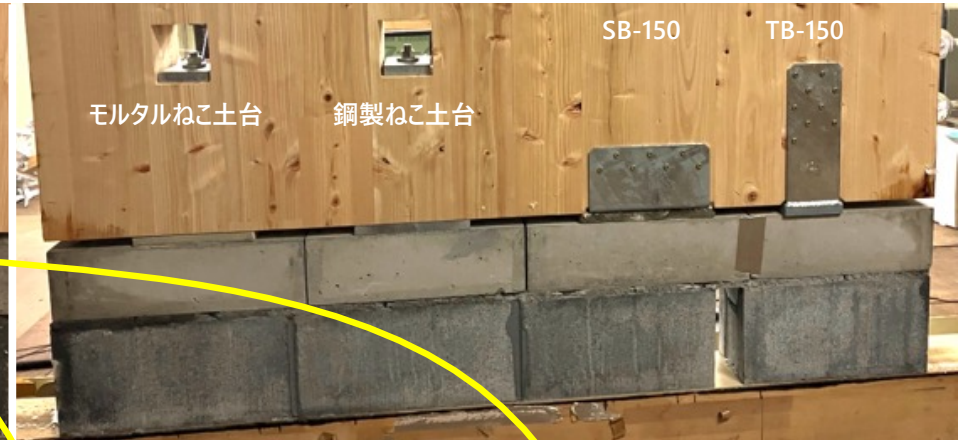
【屋外側】 結露なし

【屋外・通気層側】金物結露なし/木部水分吸着なし

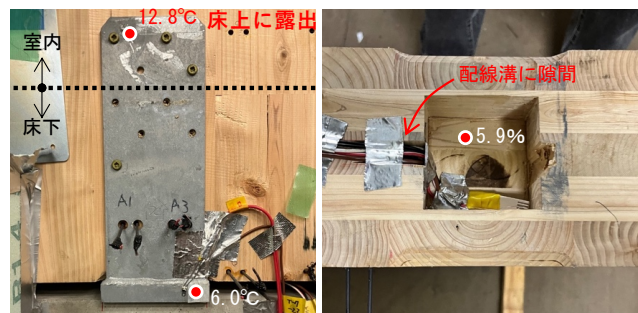
(1) 引張金物BT-150

TB-150 金物の床下側 T-7-12 の平均温度は 6.0°C、床下空気の露点温度より高く、金物は結露しなかった。

座堀部の 1 層目ラミナ A-①の含水率が 3 層目ラミナ A-③より高く、室内から供給される水蒸気の影響を感じさせるが、時間経過に伴う含水率の上昇は微量である。

TB-150 金物は上部が床上に露出しておりその表面温度は平均 12.8°C、この影響で床下ベースプレート部の表面温度も平均 6.0°Cとなり、結露を生じなかったと思われる。

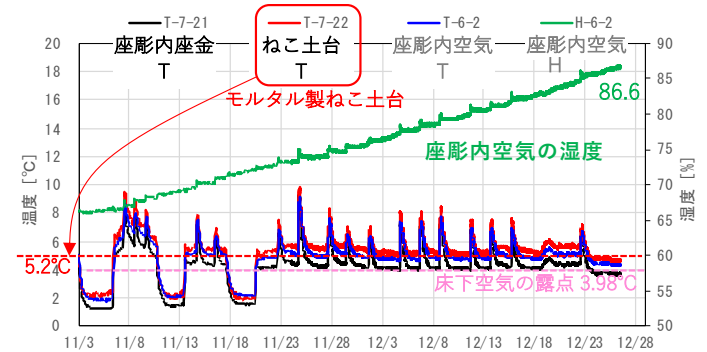
(2) せんだん金物ST-150 + モルタルねこ土台

SB-150 金物は露点以下となり結露を生じたと考えられる。モルタル製ねこ土台の表面温度は露点より高い平均 5.2°Cであり、金物の結露水が流下してねこ土台にも水分が吸着したと考えられる。

SB-150 金物に接する座彫内 1 層目ラミナの含水率 c-①が継続して上昇。金物の結露水を吸着・吸収したことを解体時に目視確認した。3 層目ラミナ c-③の含水率はほぼ一定で、影響が小さい。

SB-150 金物は、床下側の垂直面が結露しこれに接する 1 層目ラミナが水分を吸着。金物厚の 4.5mm 切削部の隙間から床下空気が漏れし 2 層目、4 層目のラミナがこの木口断面より水分を吸着・吸収した。

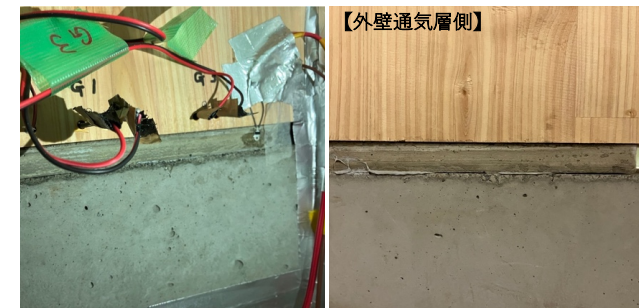
(4) 引ボルトM16 + モルタルねこ土台

モルタルねこ土台の表面温度は平均 6.5°C でほぼ一定。床下空気の露点温度 3.98°C より 2.5°C ほど高く、床下空気温度 7.2°C に近い。

CLT 内部の含水率はごく微増するもほとんど変化がない。

モルタルねこ土台には結露を生じなかった。

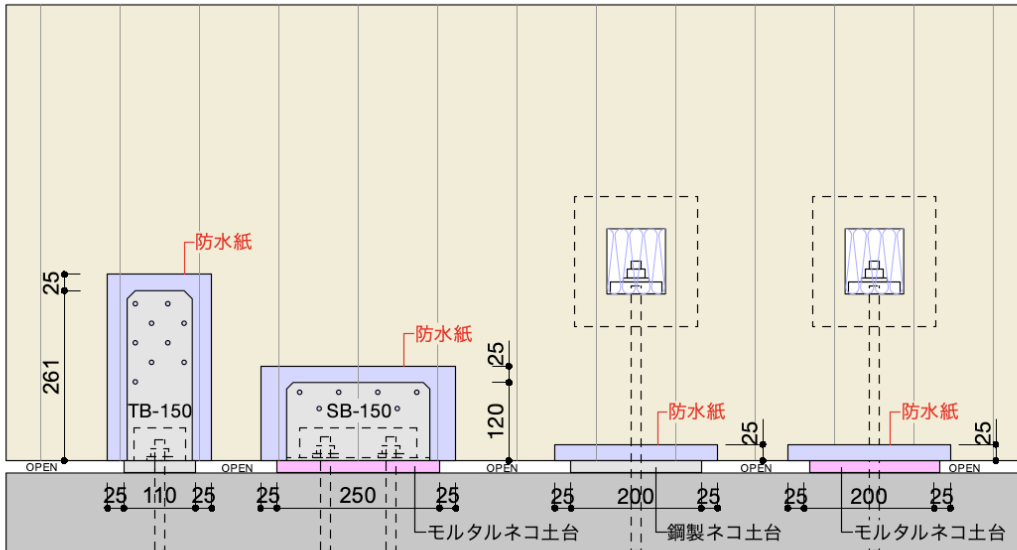
【例示図4】 「②防水紙」の施工範囲……金物端部から25mm

■ 水分吸着防止に有効なアスファルトルーフィングは透湿性がないので、木材の自然な調湿性能の妨げとならないよう施工範囲を抑えることも考慮し、金物周りに観察された結露水の吸着状況から金物端部より25mmの範囲に防水紙を施工することとした。
