令和2年度 建築基準整備促進事業

マンションの老朽化認定に係る 使用安全性評価基準に関する検討

一般社団法人 建築研究振興協会
株式会社 八洋コンサルタント

共同研究：国立研究開発法人 建築研究所

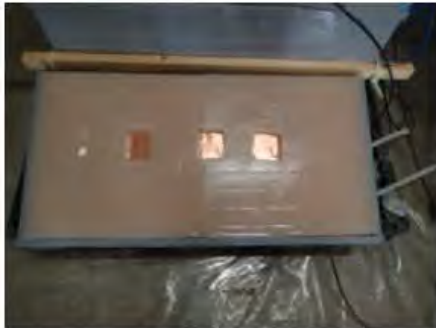
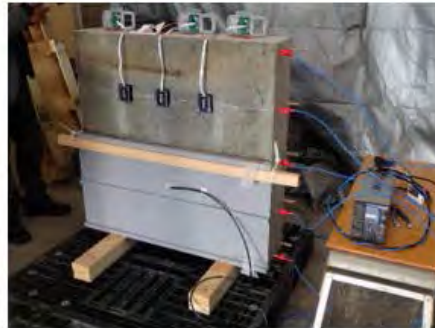
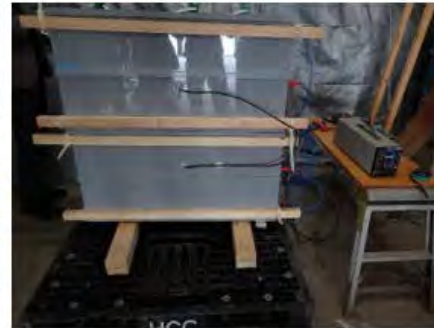
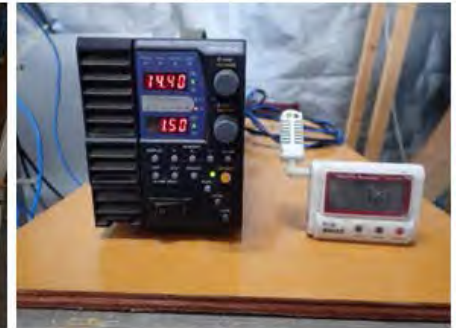
写真-4.1 鉄筋腐食促進設備

- ✓定電流により鉄筋腐食を促進させた。
- ✓目視観察面の横筋を陽極とし、目視観察面には塩化カリウム寒天（厚さ25mm）を設置し、その上に銅板を設置して陰極とした。

銅板と塩化カリウム寒天

配線状況

設置状況

直流電源装置

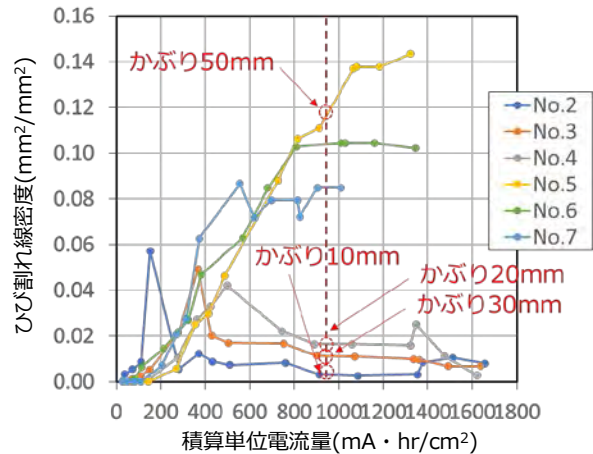
図-4.3 積算単位電流量と変状面積率の関係

図-4.4 かぶり厚さと変状面積率の関係

図-4.5 積算単位電流量とひび割れ線密度の関係

図-4.6 かぶり厚さとひび割れ線密度の関係

かぶり厚さが小さいほど浮きや剥離が現象として発生しやすく、逆にかぶり厚さが大きいほどそれらが検出されずにひび割れ線密度が増大する傾向が示された。**14**

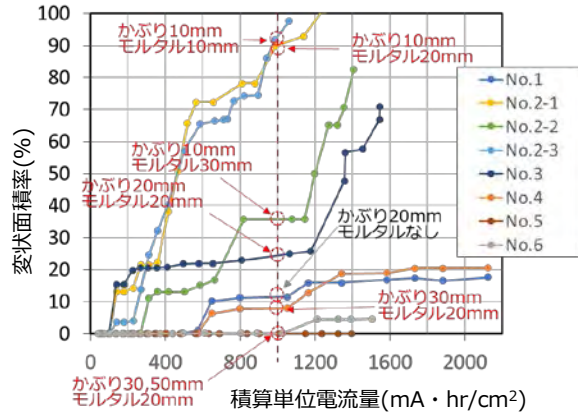
図-4.10 積算単位電流量と変状面積率の関係

図-4.11 かぶり+モルタル厚さと変状面積率の関係

図-4.12 積算単位電流量とひび割れ線密度の関係
(No.1除く)

図-4.13 かぶり+モルタル厚さとひび割れ線密度の関係

かぶり厚さ+仕上げ材厚さが大きいほど変状が少なくなる傾向。ひび割れ線密度はかぶり厚さが大きいほど変状が少なくなる傾向を示した。

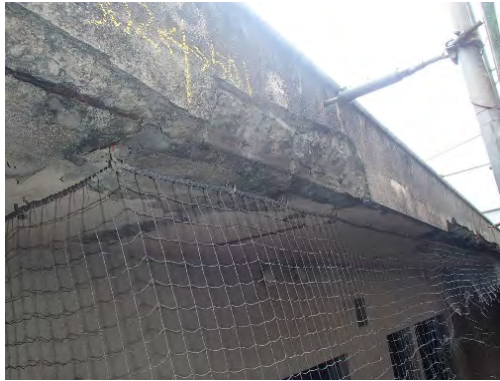
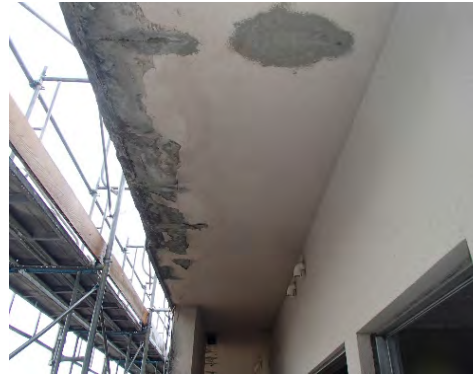
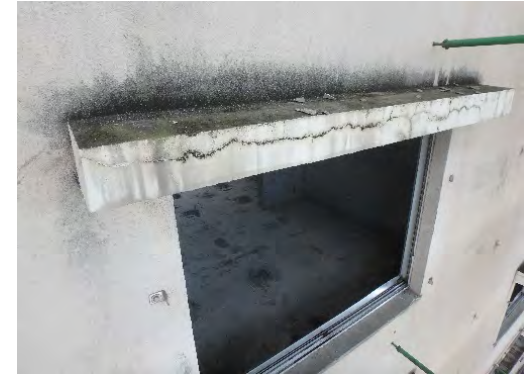
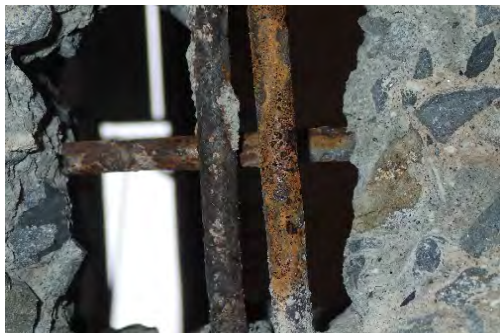
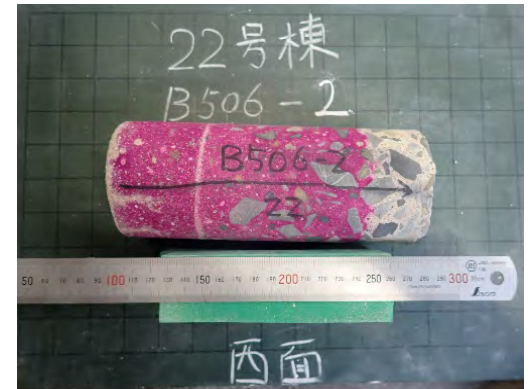
写真-5.1 調査結果一例

屋上庇 鉄筋露出

窓庇 ひび割れ

バルコニー下面
鉄筋腐食状況

妻壁外側
鉄筋腐食状況

バルコニー
中性化状況

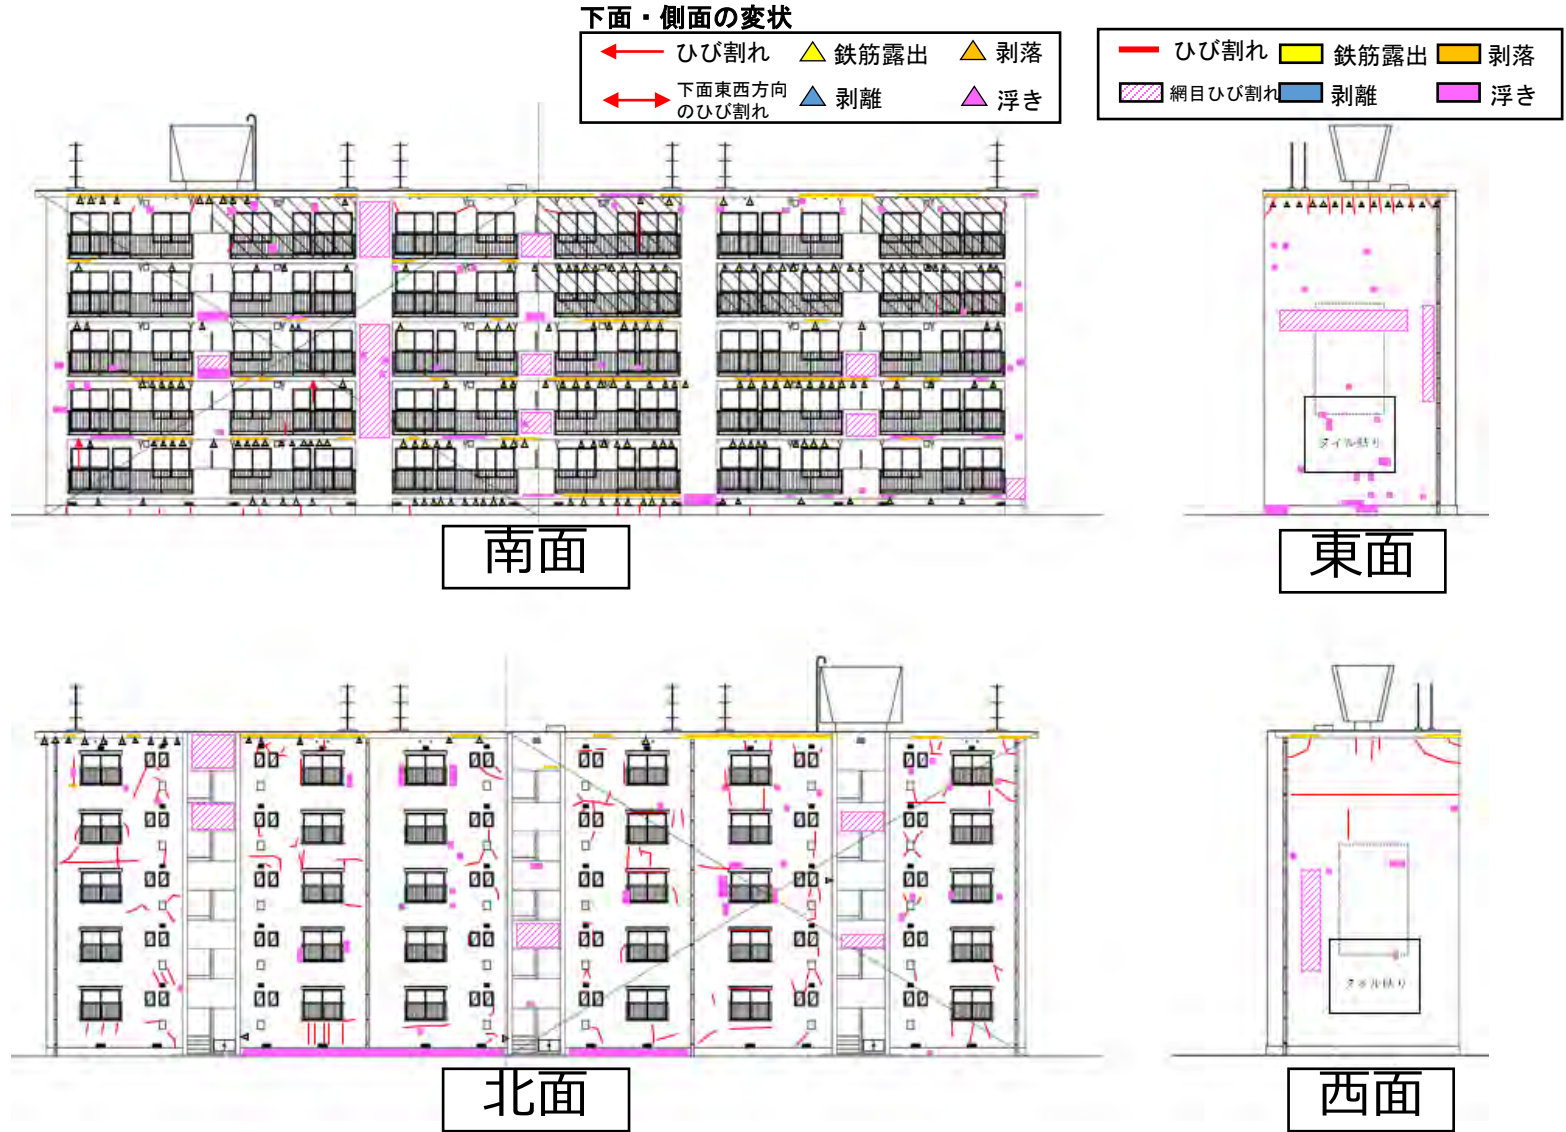
図-5.1 目視および打診調査結果 (地点B-2)
