横断歩道橋の損傷状況を踏まえた課題と床版へのニーズ

参考資料

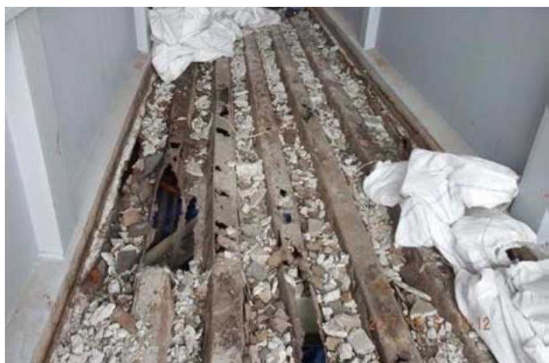
上面：舗装の目地等から水が床版内に侵入し滞留。
内部から腐食が進行するため、損傷が発見しにくい。

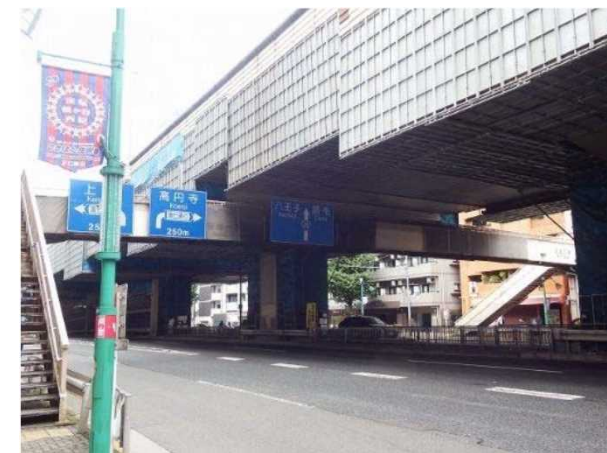
標準設計で示されていた横断歩道橋の床版構造
