テーマ設定型「AR技術等の除雪作業の効率化に寄与する技術」現場実証試験結果等による評価結果

技術基本情報	番号		技術名称(副題)		1							
	応募資料情報		NETIS番号		AR技術等を用いた除雪作業支援システム(仮)(副題:AR及び高精度測位との融合技術による検証)							
	応募者		朝日航洋株式会社		KT-200040-ARと高精度測位技術を用いた、除雪作業等のガイダンスシステム							
共同開発者		パナソニックシステムソリューションズジャパン株式会社、パナソニック株式会社コネクティッドソリューションズ社										
性能種別	性能評価項目		性能評価指標	要求水準	性能評価	現場実証試験結果等による評価結果		試験方法・条件	備考			
	項目	内容				試験等の結果	評価			コメント		
基本性能	A-1	電源	機器の電源	既存の除雪車両から供給できる電源又は専用のバッテリーで動作可能である	—	—	専用バッテリー又はカーアダプターに対応	○	申請書類及び冬期試験において既存の除雪車両から供給できる電源で動作可能であることを確認	応募時の申請書類等及び現場試験時にて確認する	専用バッテリーの場合は別途連続動作時の使用可能時間を明示すること	
	A-2	高精度測位	現在位置の測位精度	除雪作業要件を満たす測位精度を有する	±50cm程度	—	除雪作業要件を満たす測位精度を有している	○	画面上に表示される自車位置と実際の試験車両の位置の比較において、前面・側面方向から検証した結果、今回の試験において、共に5cm程度の誤差であり、要求水準(±50cm程度)を満足	測位機能を搭載した端末を用いて実際の除雪車両の位置と画面上に表示される位置を比較し確認する		
			移動時の追従性能	除雪作業時の移動速度で高精度測位が可能なこと	除雪作業時の移動速度、最高40km/hに対応可能なこと	—	—	除雪作業時を想定した移動速度で高精度測位が可能であることを確認した	○	・40km/hにおいても高精度測位結果を0.25秒毎に更新し、またFix率は約96%(衛星測位等の不感地帯を除く)であり、要求水準を満足(※Fix率…GPSの受信状態が最良の区間割合) ・衛星測位等の不感地帯からの復帰時間は、約15~75秒である。 ・なお試験期間における実証では、平均17.5秒であった。 (但しあらゆる使用環境下での復帰時間を保証するものではない)	要求水準の範囲内の移動速度で正常に動作する性能を有していることが確認できる根拠資料の提示及び現場試験時にて測位精度を確認する

AR技術等による除雪作業の効率化〈結果概要〉

A R 技術を用いた除雪作業支援システム〔朝日航洋・Panasonic〕

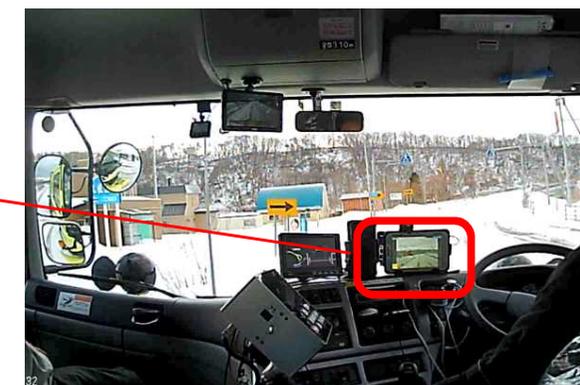
時速40km/hで走行し、AR画像の表示精度等を確認

AR機器を除雪車両へ搭載
〔モニタリング調査状況〕

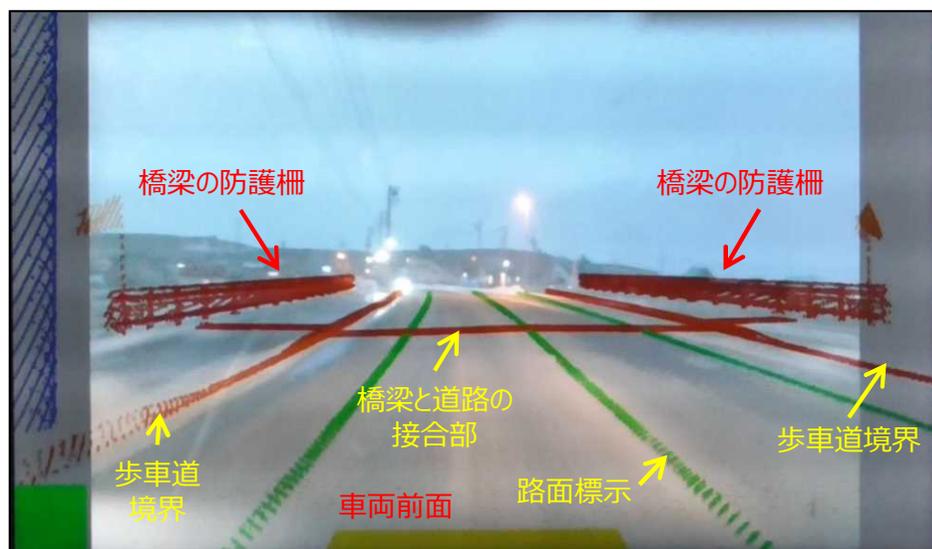
表示性能〔内容・精度〕

現況道路状況として、「道路幾何構造」、「路面標示」、「道路付属物」、「沿道施設」などが表示されていることを確認

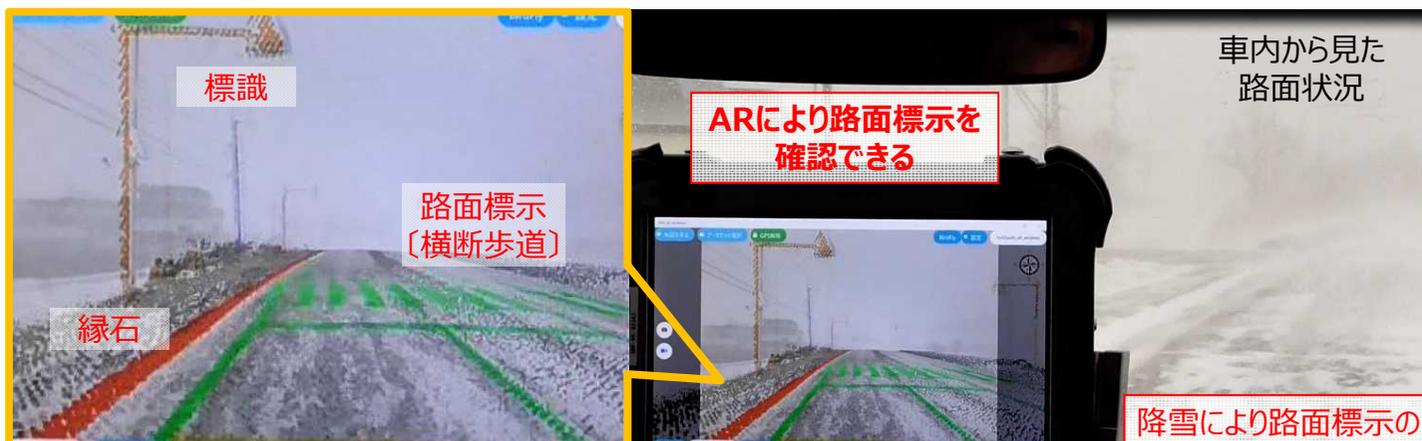
暴風雪等の視界不良時における視認性（昼間）

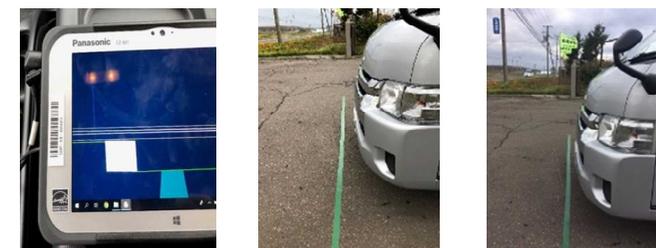
画面表示〔停止線〕に合わせて操車し、停止位置の精度を確認

- ・試行回数15回
- ・誤差平均4.6cm

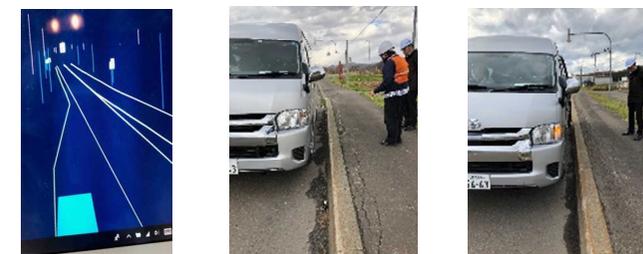
画面表示〔歩道端部〕から6~7cm程度離れた位置に操車し、停止位置の精度を確認

- ・試行回数7回
- ・誤差平均5.0cm
