## 改善箇所説明図

前部雾灯装置  
(LED フォグランプ)

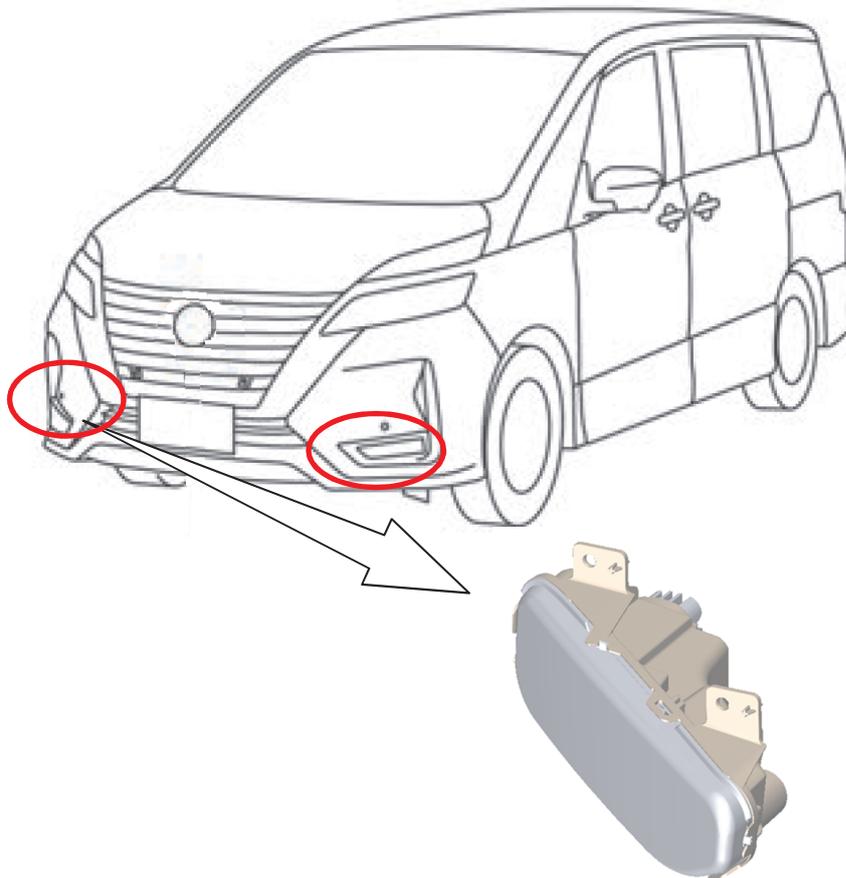
### 基準不適合発生箇所

LED 仕様のフォグランプにおいて、製造過程で搬送する際の荷姿設定が不適切なため、搬送時の衝撃によりレンズの位置がずれ、光軸が保安基準を満足していないおそれがある。

注：  は、交換部品を示す。

### 改善の内容

全車両、左右の LED フォグランプを点検し、レンズの位置がずれている場合、良品に交換し、光軸調整する。

識別：銀色のシールをモデルナンバープレートに貼る。
