改善箇所説明図

基準不適合発生箇所

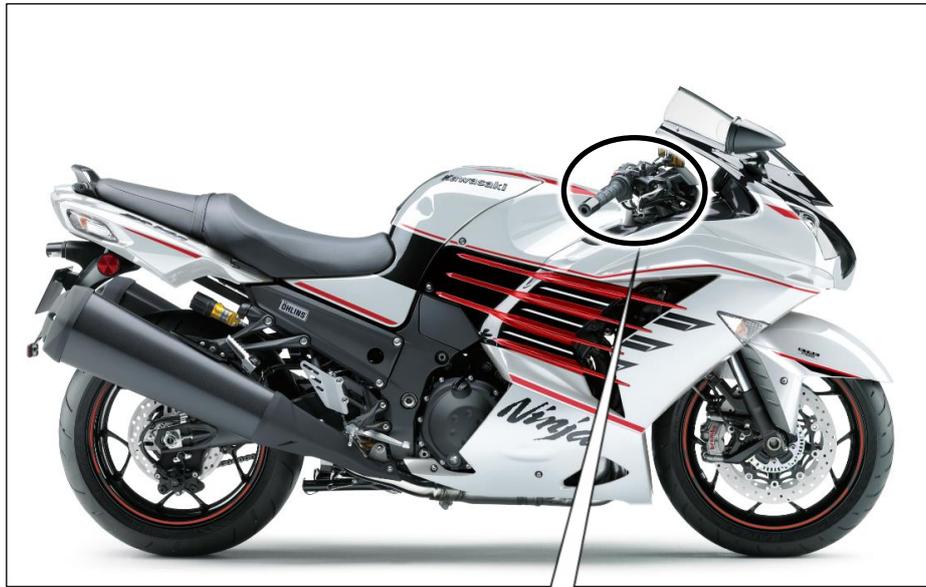
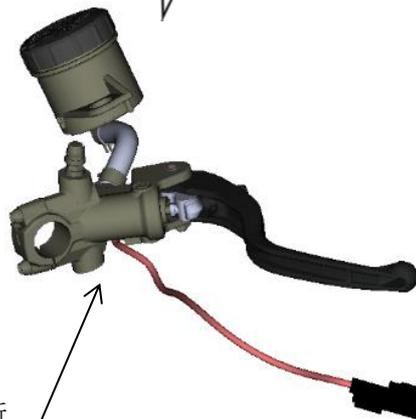
マスターシリンダ

前輪の制動装置(マスターシリンダ)において、部品組立工程での作業管理が不適切なため、内部部品が欠品のまま組み立てられたものがある。そのため、ブレーキ液圧が発生せず前輪ブレーキが効かないおそれがある。

全車両、マスターシリンダを良品に交換する。

注： は、交換部品を示す。

識別：改善済車両にはステアリングヘッドパイプの車台番号位置付近に白色ペイントを塗布する。
