今回の現場試験に用いたサンプル供試体・質量減少率の算出方法及び試験結果

「簡易に鋼材、鉄筋等の腐食状況を把握できる技術」の評価指標と試験結果

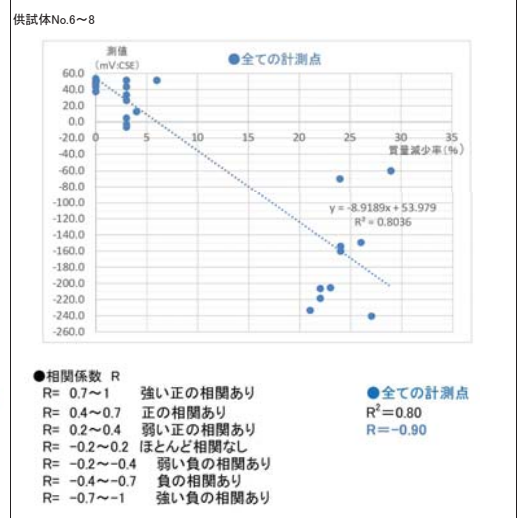
測定結果の分析 測定値(自然電位)と質量減少率の相関関係について  
供試体のタイプ毎に、自然電位と質量減少率の関係をプロットし、相関関係について確認した。

①開発者 エフティーエス株		④開発者による評価 測定結果	
②測定条件 1. 測定環境 測定実施年月日 平成31年1月31日 気温・湿度(着手時、終了時) 着手時: 10°C 48% 終了時: 10°C 53%		測定結果 ・交差部鉄筋が300mmピッチ・かぶり50mmの供試体において、腐食電流密度の計測値は4段階上ではNo.1~5で同区分であり、その値も腐食の程度との関連性が見受けられなかった。また、自然電位法では、腐食減少量の大きいNo.4、No.5において大きな値が見受けられた。 ・交差部鉄筋が300mmピッチ・かぶり100mmの供試体において、腐食電流密度の計測値は4段階上ではNo.6~8で同区分であり、その値も腐食の程度との関連性が見受けられなかった。また、自然電位法では、腐食減少量の大きいNo.8において大きな値が見受けられた。	
2. 供試体 (凡例) ○:検出可、×:検出不可 (※応募者による事前申告)		考察 ・腐食電流密度と鉄筋の減少率との関係が得られなかった。 ・要因として、予め腐食した鉄筋をコンクリート中に埋め込んだことで、コンクリート中の鉄筋が不動状態であったため腐食電流密度の変化を確認することができなかった。しかしながら、活性化状態であれば鉄筋の腐食電流密度を測定することは可能である。 ・自然電位については、予め腐食した鉄筋をコンクリート中に埋め込んだことで、鉄筋が不動状態であり、上手く測定できないと思われたが、結果はある程度の傾向が確認することができた。	
③測定結果一覧表		測定結果の分析 測定値(自然電位)と質量減少率の相関関係について 供試体のタイプ毎に、自然電位と質量減少率の関係をプロットし、相関関係について確認した。
