改善箇所説明図

「TZ704」

「R2-4」

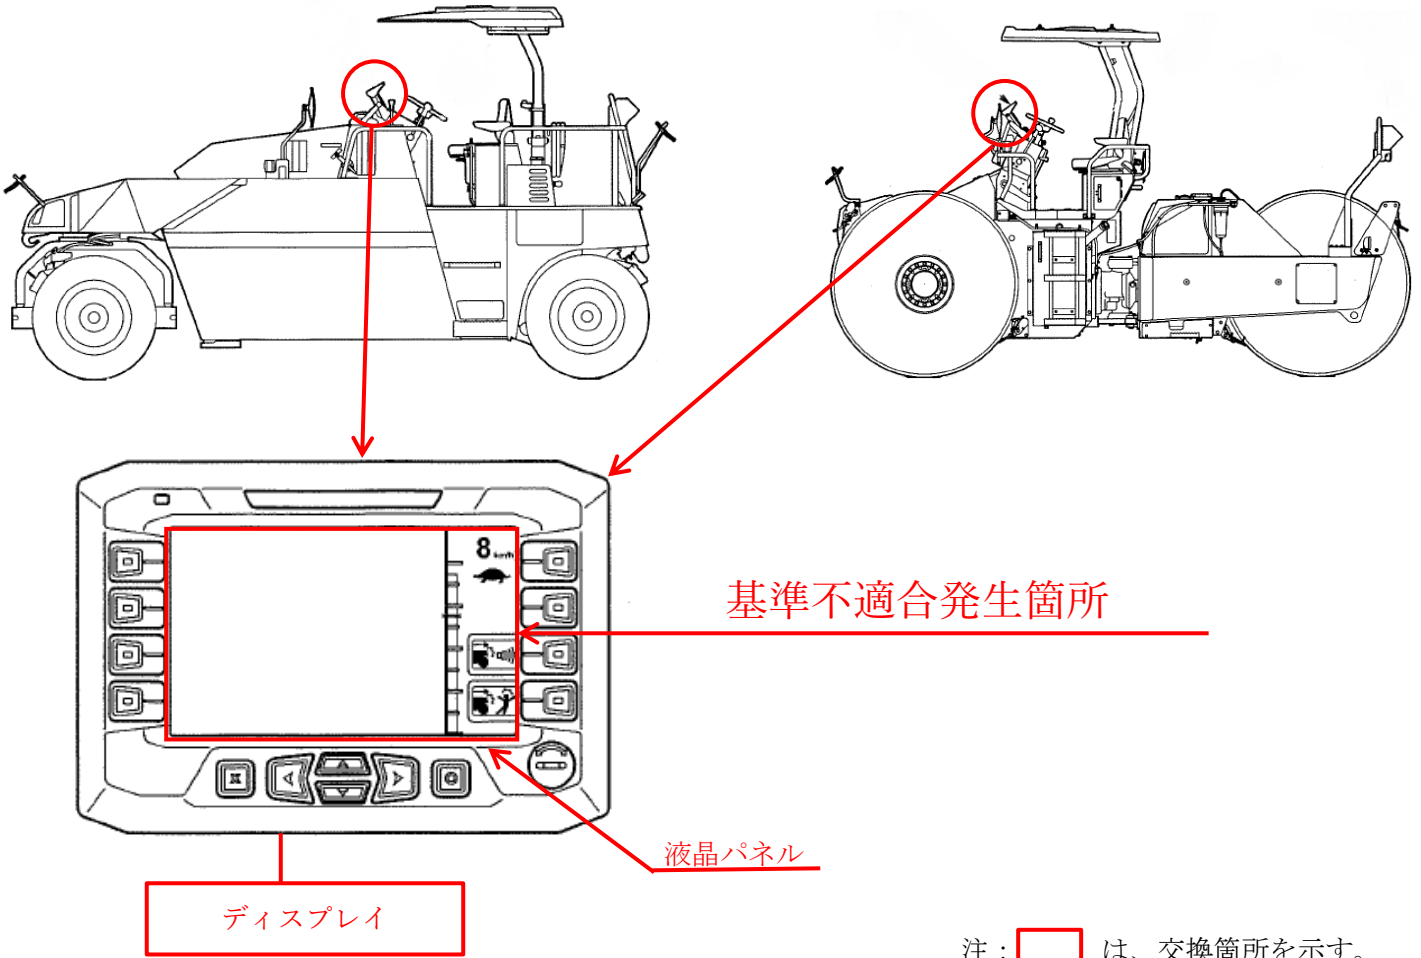
オプション設定の緊急ブレーキ装置を装着している車両のディスプレイにおいて、液晶パネル取付け部の製造指示が不適切なため、防水加工が施されていないものがある。そのため、雨水等が当該取付け部より侵入し、そのままの状態で使用を続けると、ディスプレイ内部の制御用基板が腐食損傷することで、フェールセーフによりエンジン回転が制限され、走行不能になるおそれがある。

全車両、緊急ブレーキ装置のディスプレイを対策品と交換する。

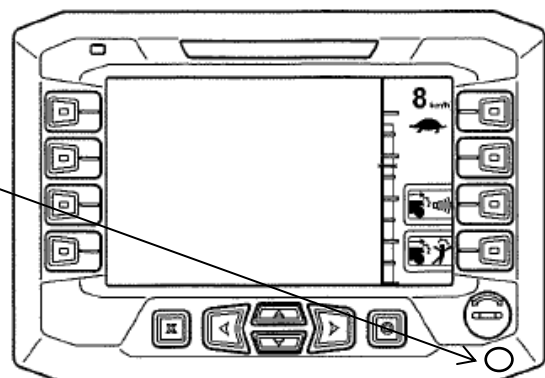
ディスプレイ表面右下に白色ペイントを塗布する。
