# 改善箇所説明図

## 基準不適合の内容

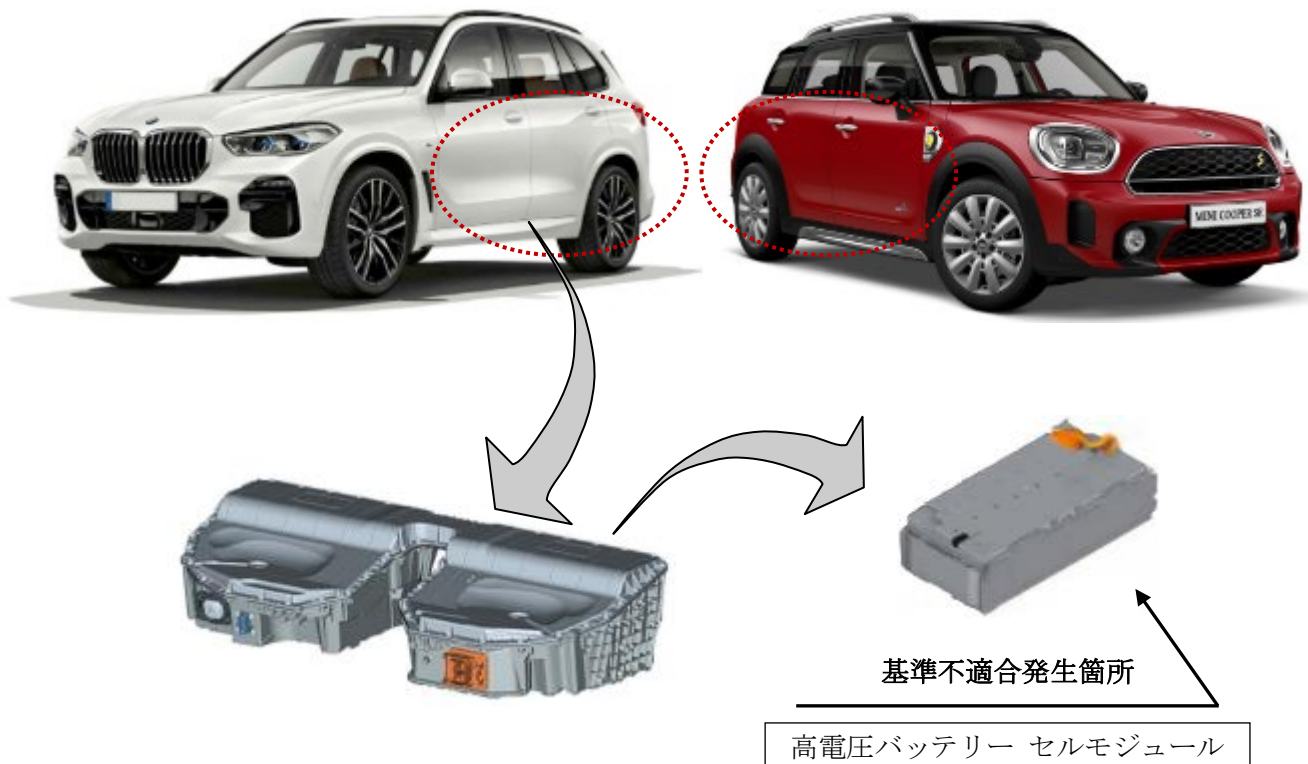
注)  は、良品に交換する部品を示す。

高電圧バッテリーにおいて、製造時の工程が不適切なため、セルモジュール内に異物が混入しているものがある。そのため、バッテリー回路が短絡し、異常な電流が流れ放電して、最悪の場合、火災に至るおそれがある。

全車両、診断機で高電圧バッテリーセルモジュールを確認し、該当する場合はセルモジュールを良品に交換する。

識別：左フロントドア、ロワヒンジのボルトの頭に白ペイントを塗布する。
