# 改善箇所説明図

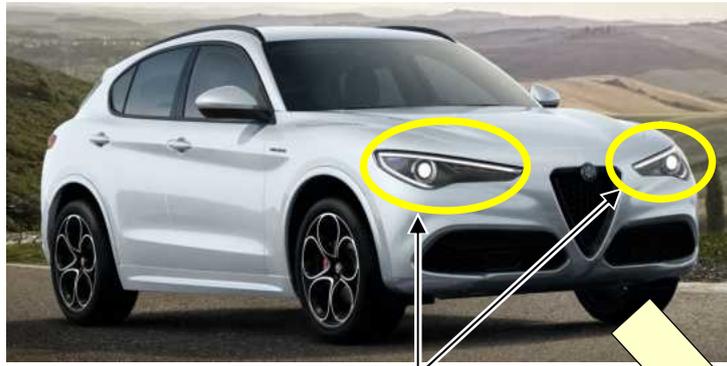
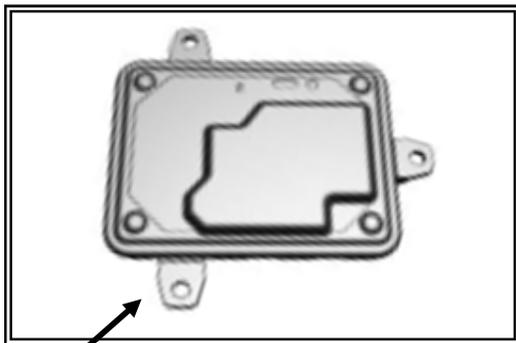
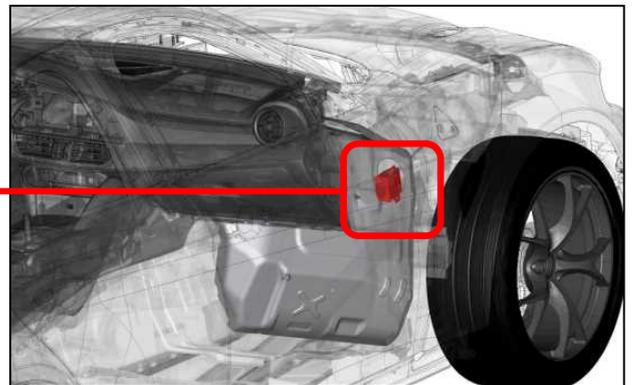
**基準不適合部位**

アダプティブヘッドライト

ヘッドライトコントロールユニット

アダプティブヘッドライトを制御するヘッドライトコントロールユニットにおいて、製造管理が不適切なため、ヘッドライトセンサーのキャリブレーションが適正に実施されていないものがある。そのため、車両の積載状態により、光軸が適正に修正されず、前照灯に係る保安基準第32条に適合しないおそれがある。

全車両、ヘッドライトコントロールユニットに、ヘッドライトセンサーに関わるキャリブレーションを実施する。

識別 : 運転者席側ドアロック・ストライカ付近に当該リコールの識別ステッカを貼付する
