## 現行のガイドラインでの記載内容

## 改定したガイドラインでの記載内容

### 踏切道での視覚障害者の誘導について、以下の整備内容を明確に規定

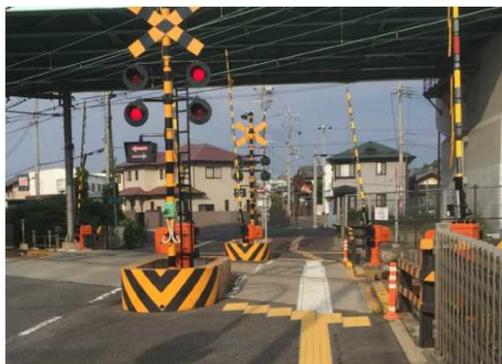
(踏切手前への視覚障害者誘導用ブロック、踏切内への誘導表示を設置した事例)

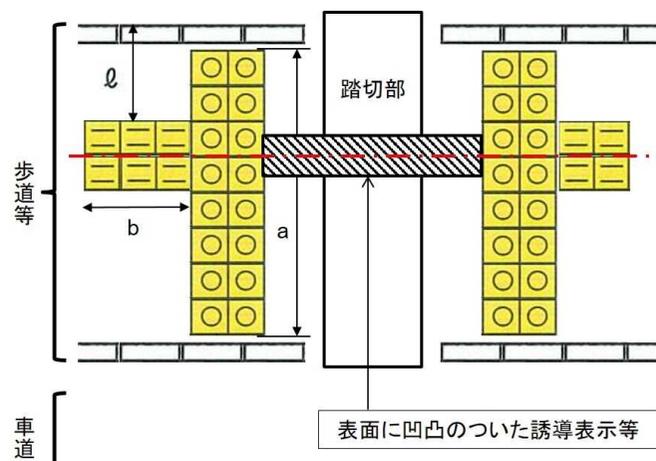
### 誘導用ブロック等の設置図を追加

#### ①踏切手前部に視覚障害者誘導用ブロックを設置

#### ②視覚障害者が踏切の外にいると誤認することを回避するため、踏切内に表面に凹凸のある誘導表示等を設置

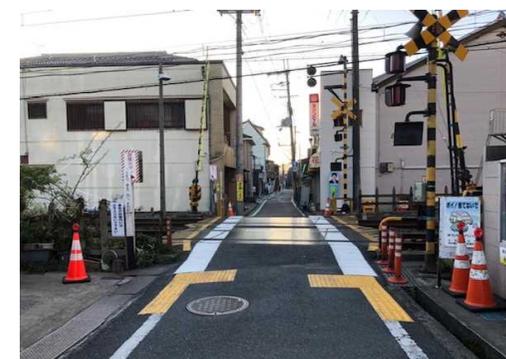
奈良県大和郡山市の事例

(歩車分離されていない道路での誘導用ブロック等の設置事例)
