# 改善箇所説明図

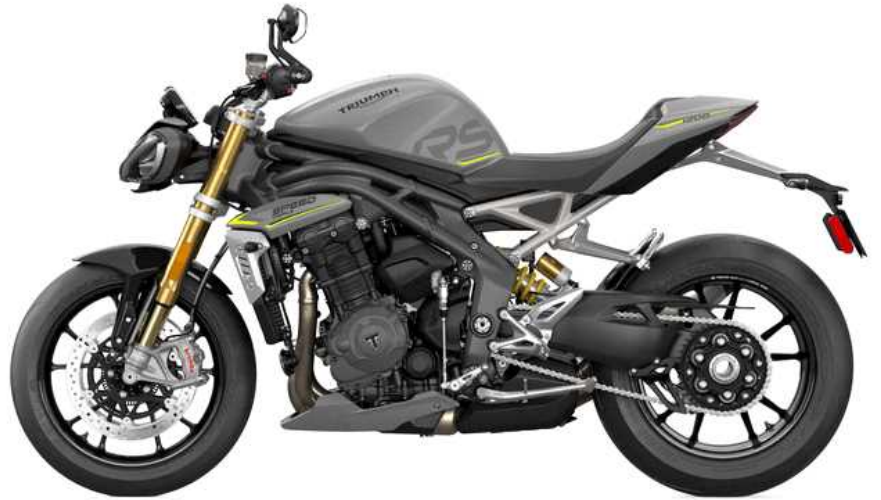
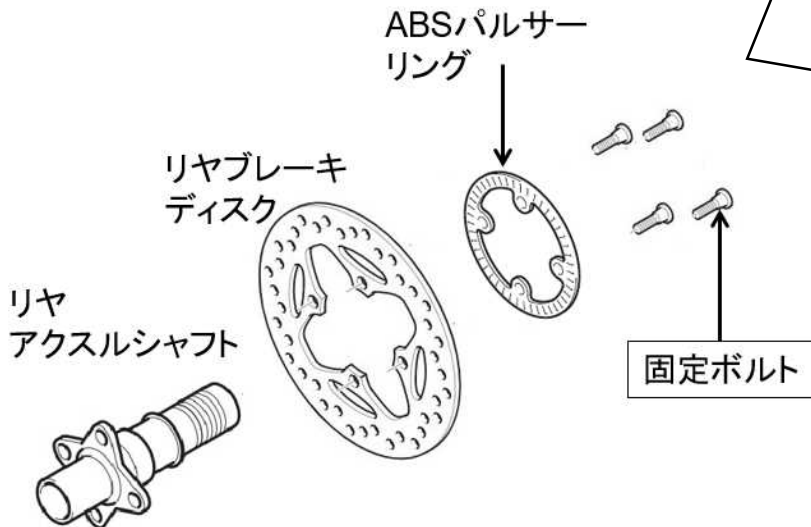
## 基準不適合発生箇所

注：  は改善箇所を示す。

リアブレーキにおいて、ABS のパルサーリングを固定しているボルトの固定が不十分なためにボルトが緩むものがある。そのため、ABS システムが誤作動し、ABS の警告灯が点灯するおそれがある。最悪の場合、ABS が機能なくなり、制動距離が伸びるおそれがある。

全車両、固定ボルトを新品に交換し、液状の緩み止め剤を使用して組み付ける。

識別 対策後は車台番号末尾付近に白色のペイントマークを塗布する。
