## 改善箇所説明図

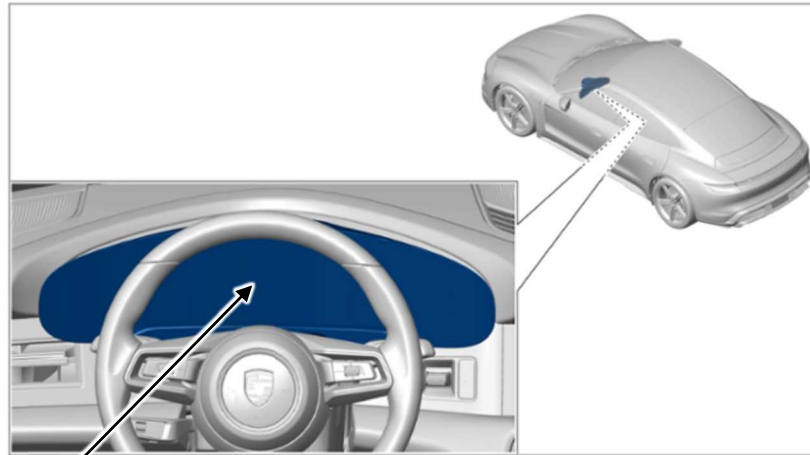
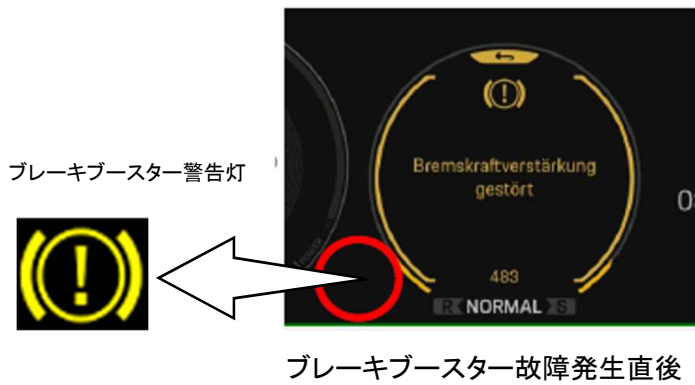
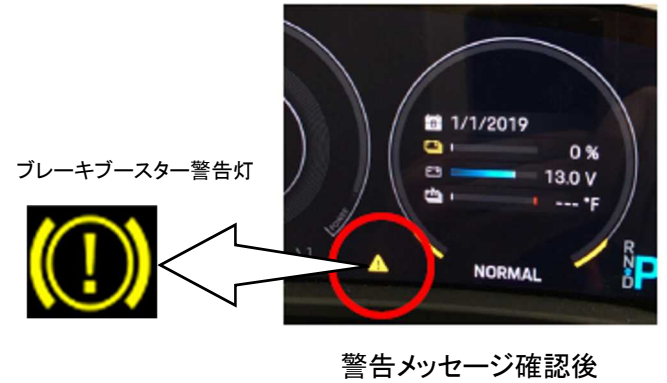
インストルメントクラスタ

基準不適合発生箇所

注： □内はプログラムを書き換える部品を示す

ブレーキブースター警告装置において、インストルメントクラスタのプログラムが不適切なため、ブレーキブースターの故障時に警告灯が点灯せず、警告メッセージ確認後には誤った警告灯が点灯し、保安基準に適合しないおそれがある。

全車両、インストルメントクラスタを対策プログラムに書き換える。

識別： 改善済車両には車台番号打刻7桁目の下に黄色ペイントを塗布する。
