事業用自動車事故調査報告書

大型貸切バスの衝突事故（千葉市美浜区）

令和 4 年 12 月 16 日

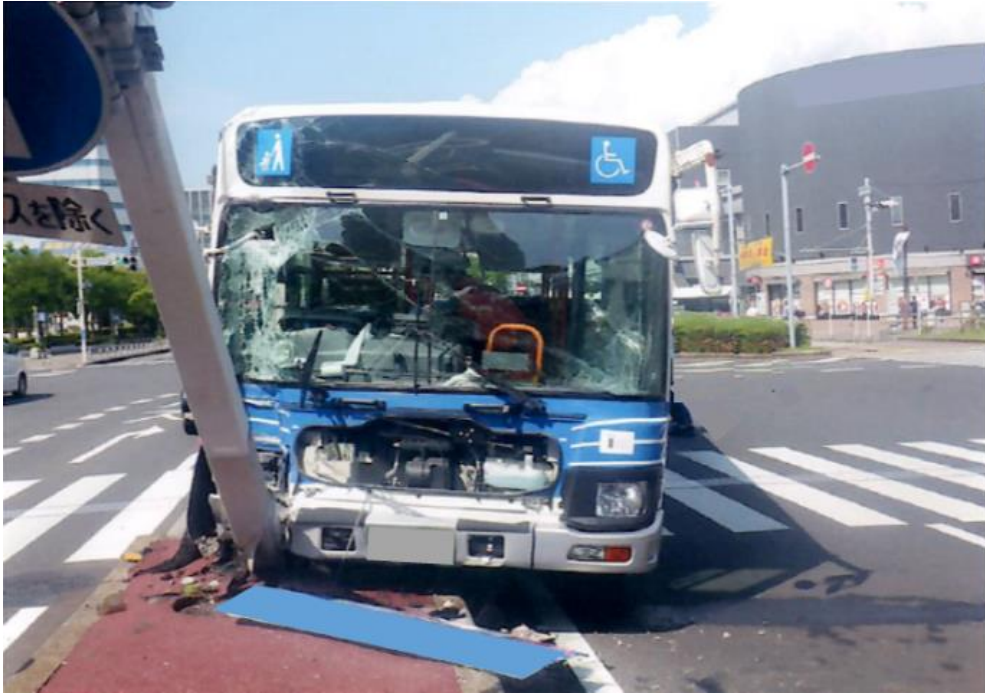
写真1 当該車両（前面）

- ・当該車両の初度登録年月は、自動車検査証によると平成29年3月であり、事故時の総走行距離は119,997kmである。
- ・当該車両には、衝突被害軽減ブレーキ、車線逸脱警報装置、ふらつき注意喚起装置、居眠り運転等の場合に運転者に警報を発する装置等の安全運転支援装置は装備されていない。
- ・当該車両は、衝突したことによりキャビン部前面が損傷した（写真1参照）。

- ・衝突被害軽減ブレーキ
- ・車線逸脱警報装置
- ・ふらつき注意喚起装置
- ・走行中の運転者の顔の方向や目の状態をモニターカメラで常時確認し、前方注意力の不足が疑われる場合に警告する装置
- ・運転者の生体信号を捉え疲労度合いを警告する装置
