改善箇所説明図

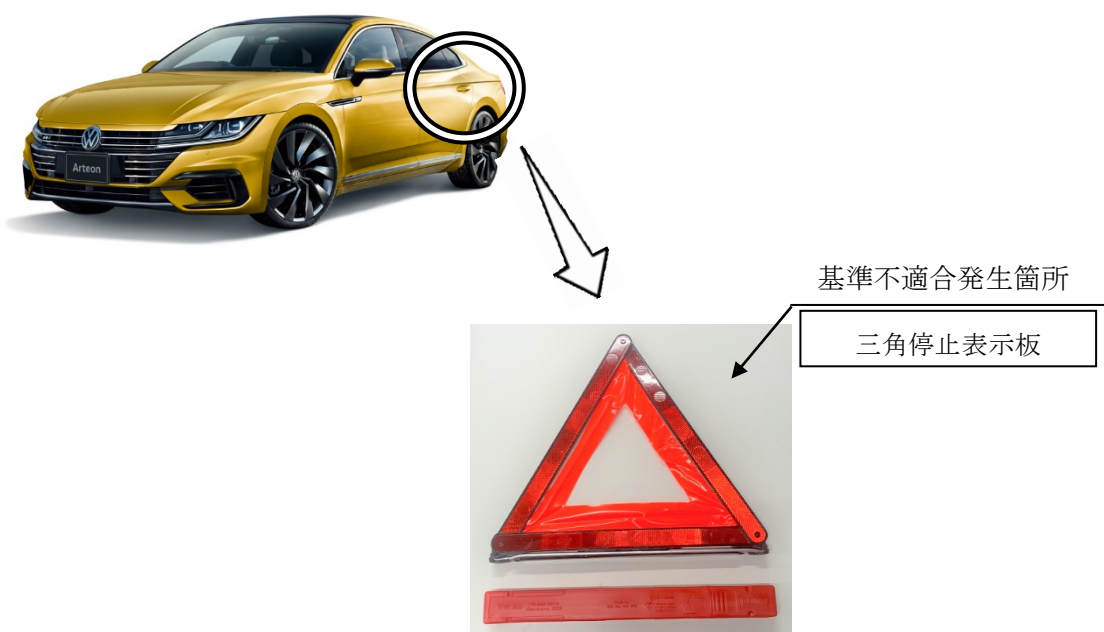
注：□ は、交換する部品を示す。

三角停止表示板において、製造管理が不適切なため、反射性の技術基準を満たさないおそれがある。

全車両、三角停止表示板の部品番号を確認し、該当するものは良品と交換する。

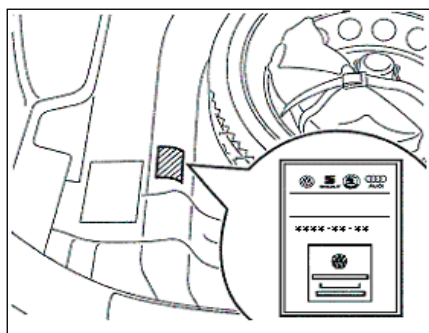
識別：キャンペーンステッカーに「外-3598、日付（西暦・月・日の順）ワークショップスタンプ」を記入し、スペアタイヤ収納部左側面に貼りつける。
