改善箇所の説明図

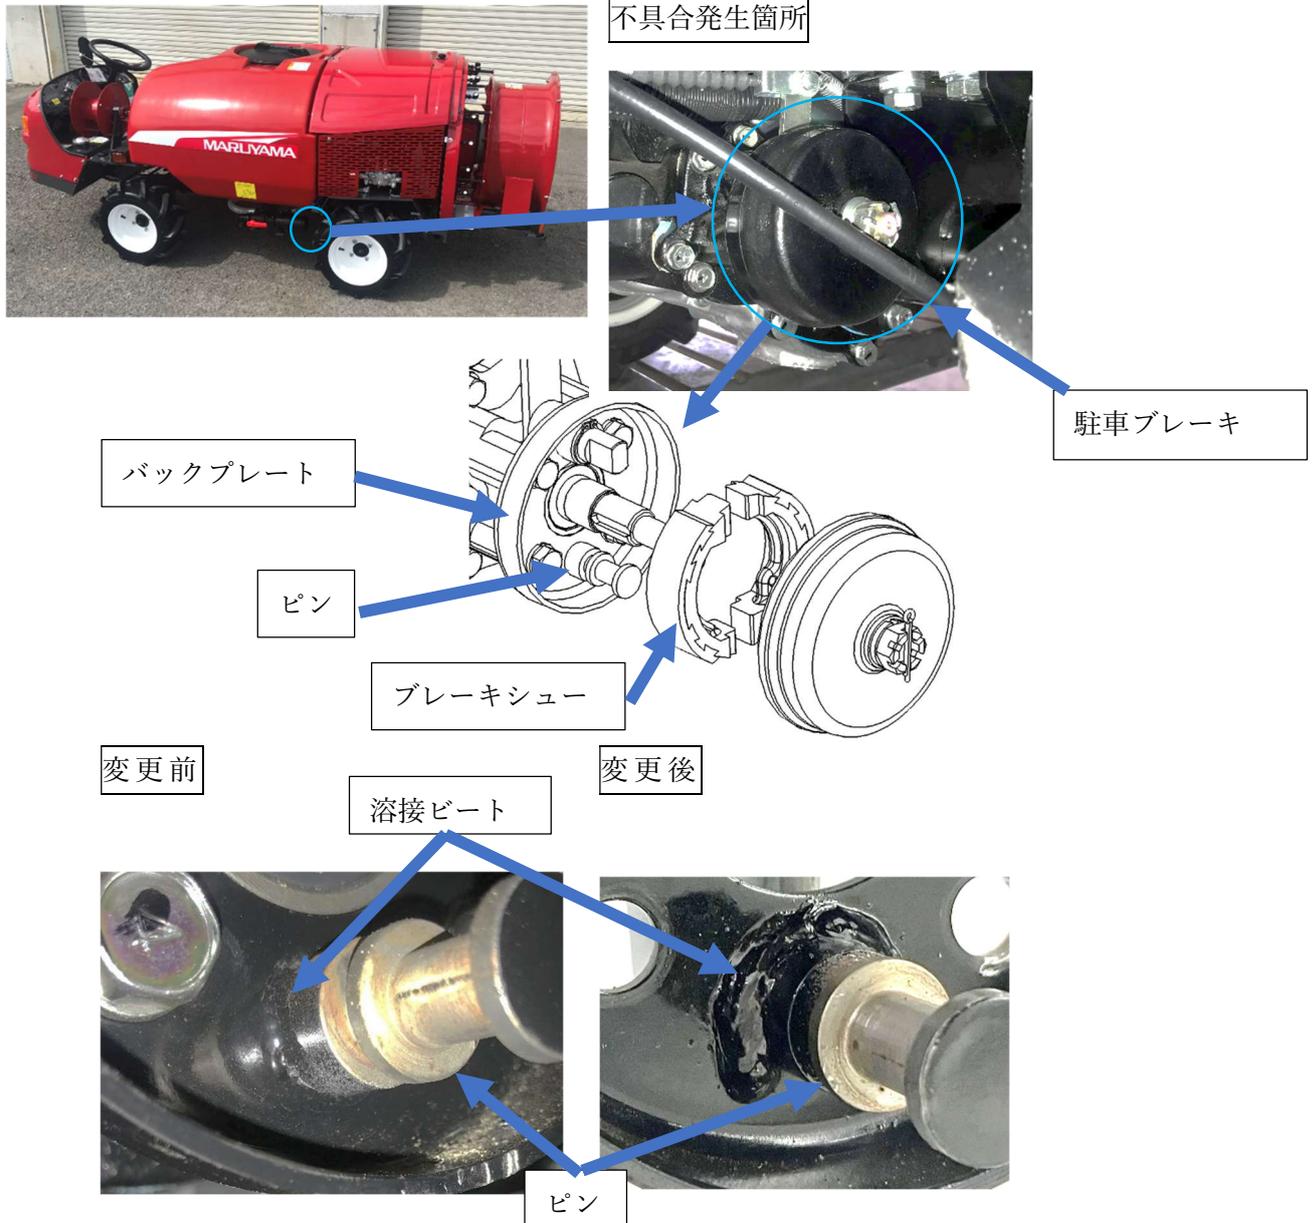
農業用薬剤散布車のセンター式駐車ブレーキ装置において、ブレーキ装置バックプレートに付けられたピンの溶接が不確実なものがあるため、駐車ブレーキをかけた状態で走行を行うと、ピンを溶接している部分がはがれピンが脱落するおそれがある。そのためブレーキを操作しても、停止状態を保持できなくなる。また、この状態で走行を続けると、最悪の場合、ブレーキ装置内部の部品がブレーキ軸部に噛み込み、走行不能になるおそれがある。

全車両、適切にピンが溶接されたバックプレートに交換する。

* 識別方法 運転席足元の製造プレート近傍にステッカー（NO.5367）を貼る。
