改善箇所説明図

【対象製品の判別方法 / 型式：SRⅡ-Z1 認可番号：E43-70R-010023】

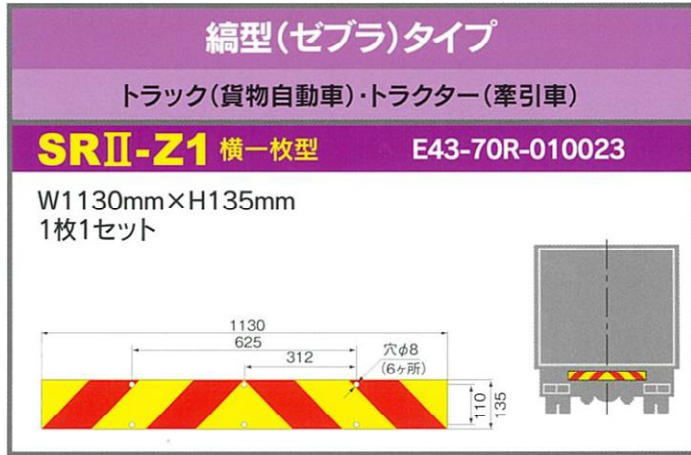
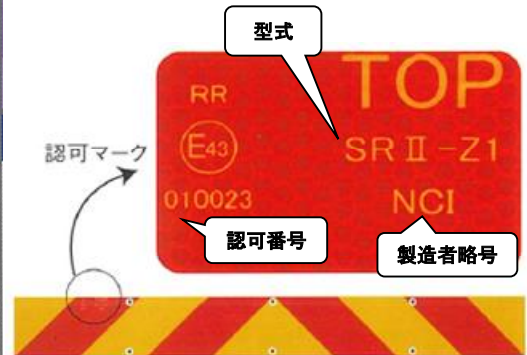
赤ストライプ部分に印字している型式：SRⅡ-Z1 と製造者略号：NCI の製品が対象です。

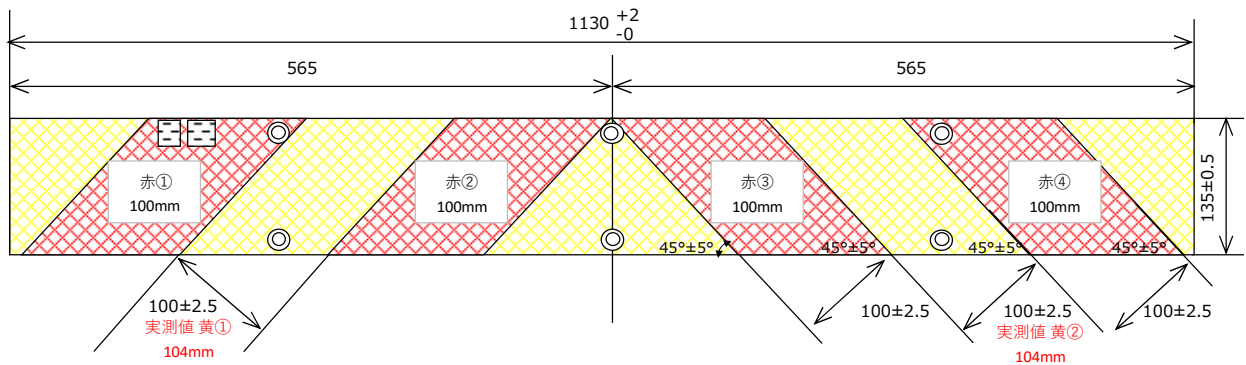
【対象製品不具合発生箇所】

大型後部反射器（SRⅡ-Z1 型式）の黄色ストライプの幅寸法が規格よりも 1.5mm 大きい。

規格値	実測値	
赤①	100±2.5mm	100	
黄①		104	※不具合発生箇所
赤②		100	
赤③		100	
黄②		104	※不具合発生箇所
赤④		100

規格に適合する新製品（新認可品）に全数交換する

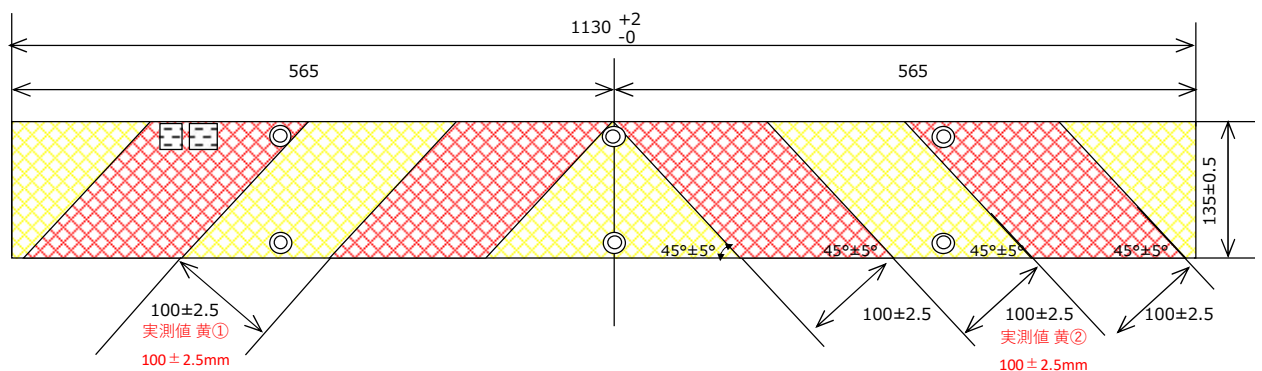
【改善内容】

交換品：型式 SRⅢ-Z1（認可番号：E43*150R01/00*0005*00）
