改善箇所説明図

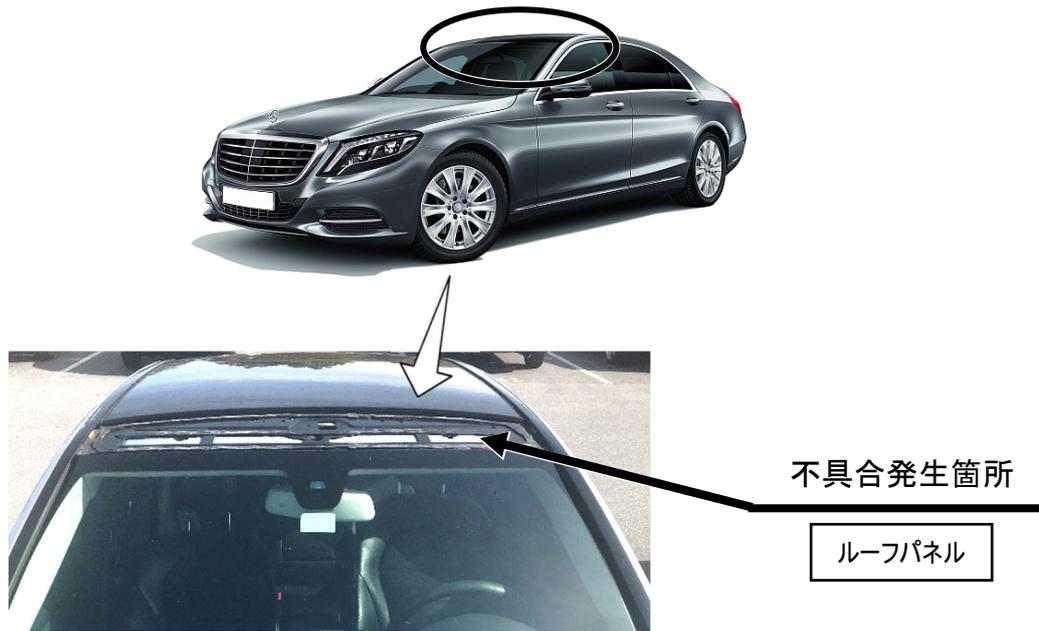
注： は、交換する部位を示す。

車体に接着で取り付けられているルーフパネルにおいて、使用過程にて修理を行った際の作業指示が不適切なため、適切な接着強度で修理されていないものがある。そのため、走行風などで剥離が進み、最悪の場合、走行中に剥がれ飛ぶことで他の交通の妨げになるおそれがある。

全車両、新品のルーフパネルを適切な接着方法で装着しなおす。

識別：車台番号の付近に黄色の識別ペイントを塗布する
