## 改善箇所説明図

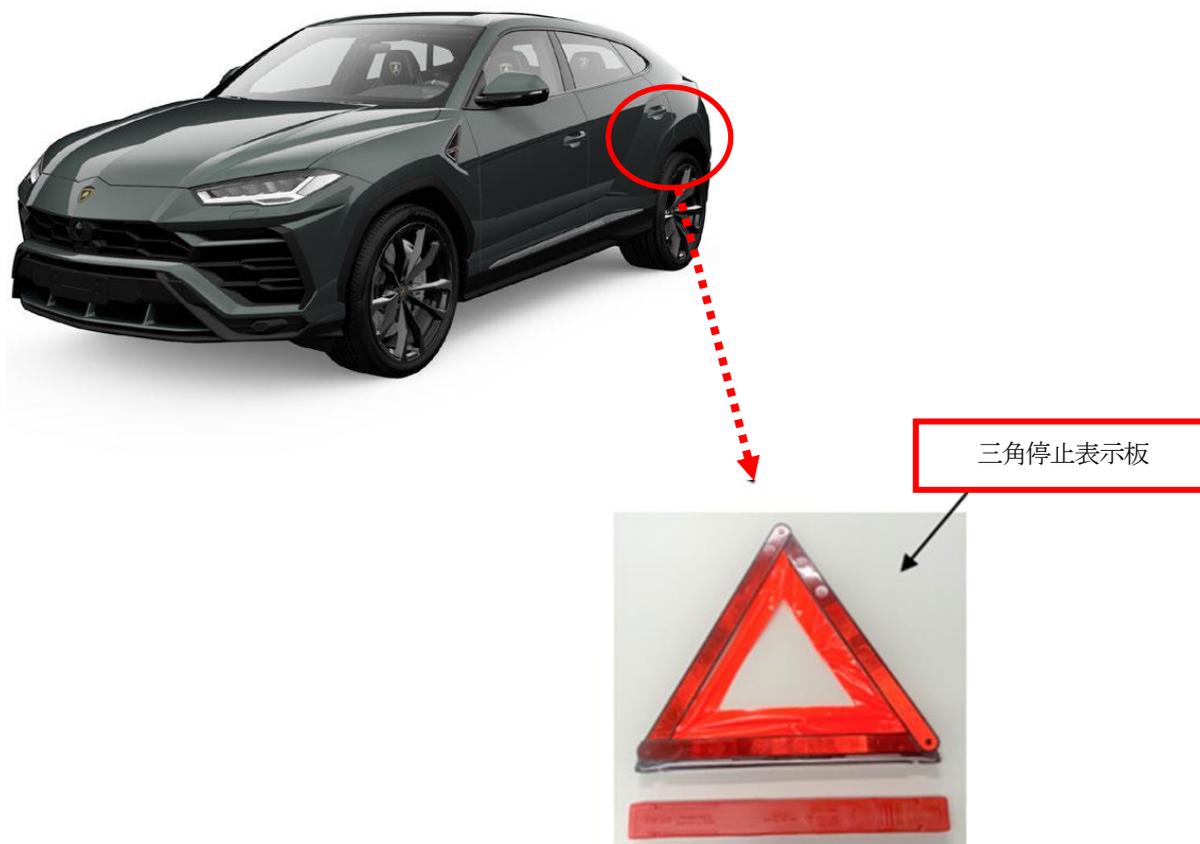
注：  は不具合部分を示す

三角停止表示板において、製造管理が不適切なため、反射性能の技術基準を満たさないおそれがある。

全車両、三角停止表示板の部品番号を確認し、該当するものは良品と交換する。

識別：車両識別プレートの下側に、赤色で直径5mm程度のマークを塗布する。

また、点検整備記録簿の該当欄に「日付、走行距離、ワークショップスタンプと担当者名、リコール：外-3627 の改修」と記入する。
