改善箇所説明図

基準不適合発生箇所

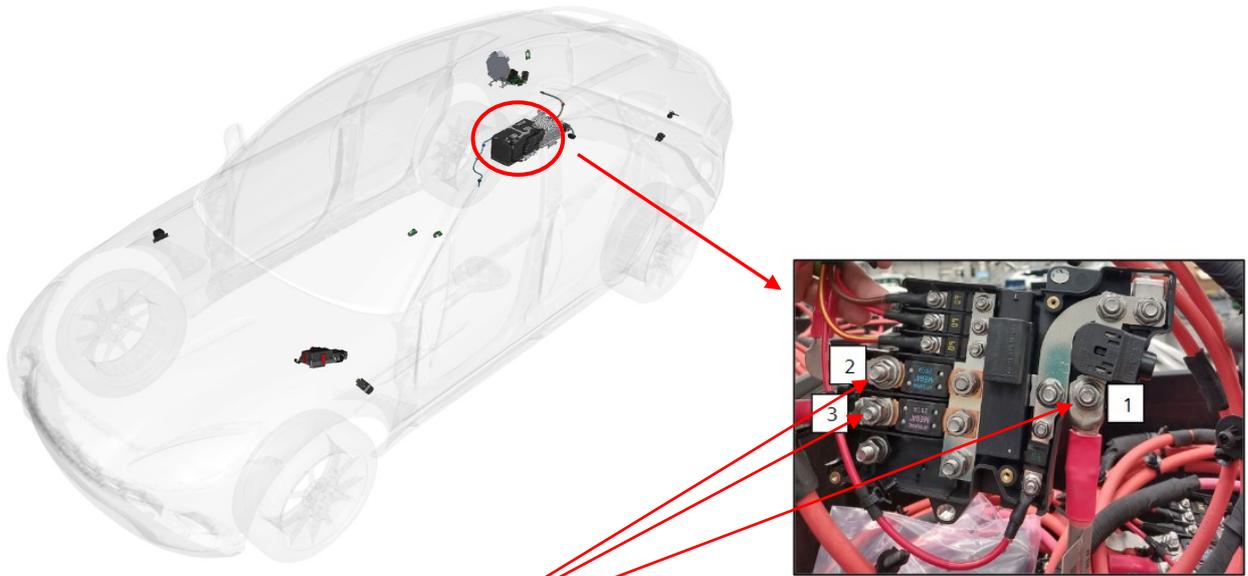
電源線固定用フランジナット

- (1) スターター、オルタネーター、
フロント ジャンプ スタート ポイント出力用
- (2) 後部キャビン・ヒューズボックス出力用
- (3) エンジン・ヒューズボックス出力用

12V バッテリーヒューズボックスの電源線を固定している3か所のナットにおいて、製造工程での締付トルクが不足しているため、使用過程で緩むことがある。そのため、車両の供給電力が損なわれ、最悪の場合、走行中にエンジンが停止し、再始動できないおそれがある。

対象全車両、当該箇所の固定用六角鋸歯状フランジナットを、対策品の平ナット、平ワッシャー、スプリングワッシャーへ交換し、12Nmで締め付ける。

発熱によりヒューズボックスが損傷している場合、交換をする。

は、交換部品を示す。

識別：車台番号打刻の3桁目上部に白色のペイントを塗布する。
