## 改善箇所説明図

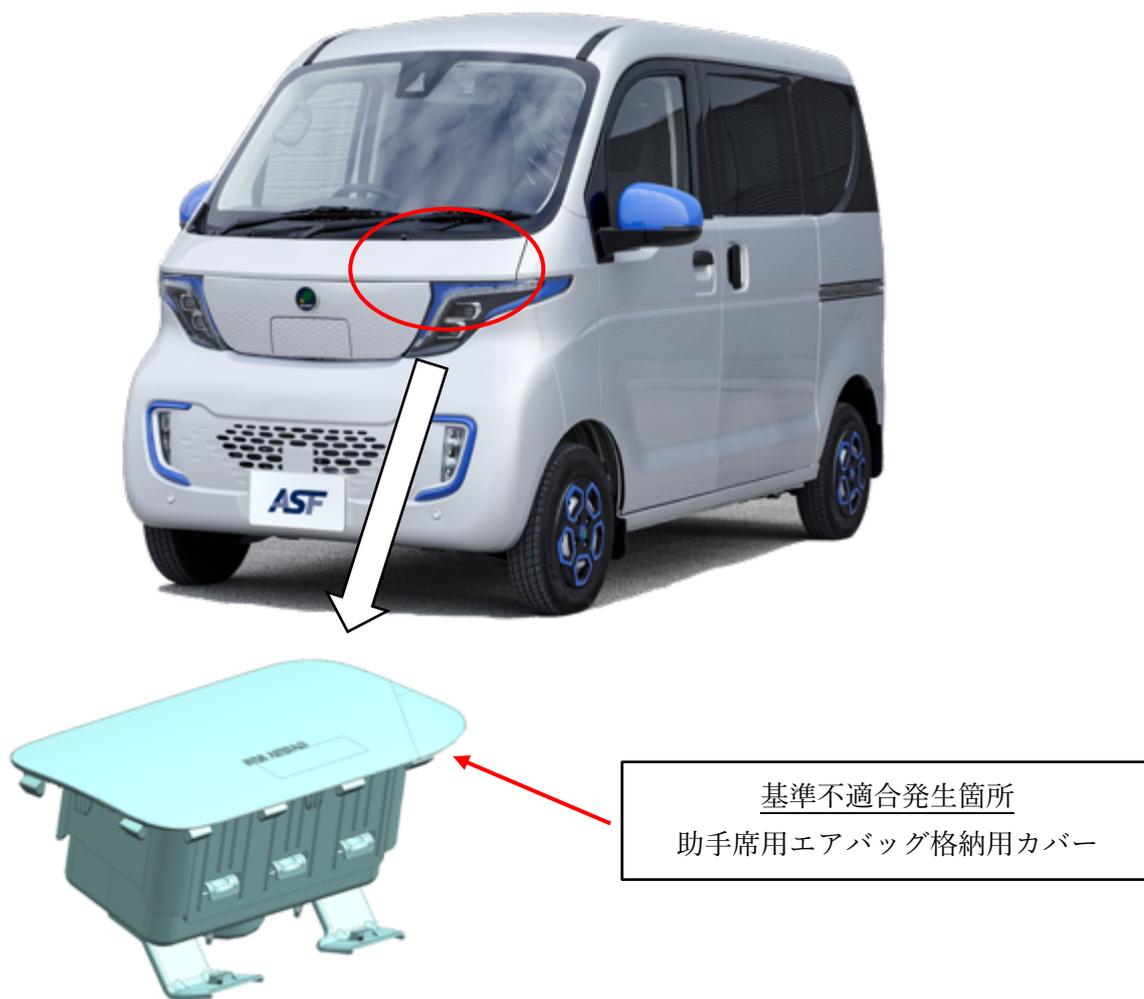
注)  は、点検結果により交換する部品を示す。

助手席用エアバッグにおいて、製造管理が不適切なため、助手席エアバッグ用カバーが正常に組み付けられていないものがある。そのため、助手席エアバッグが作動した際に、カバーの取付け位置によってはエアバッグが展開した際に、乗員保護が十分に機能しないおそれがある。

全車両、助手席エアバッグ用カバーの取付け状態を確認し、取付け状態が不十分なものについては、カバーを改善品に交換する。

識別：車台番号の16桁目の下に黄色ペイントを塗布する。
