## 改善箇所説明図

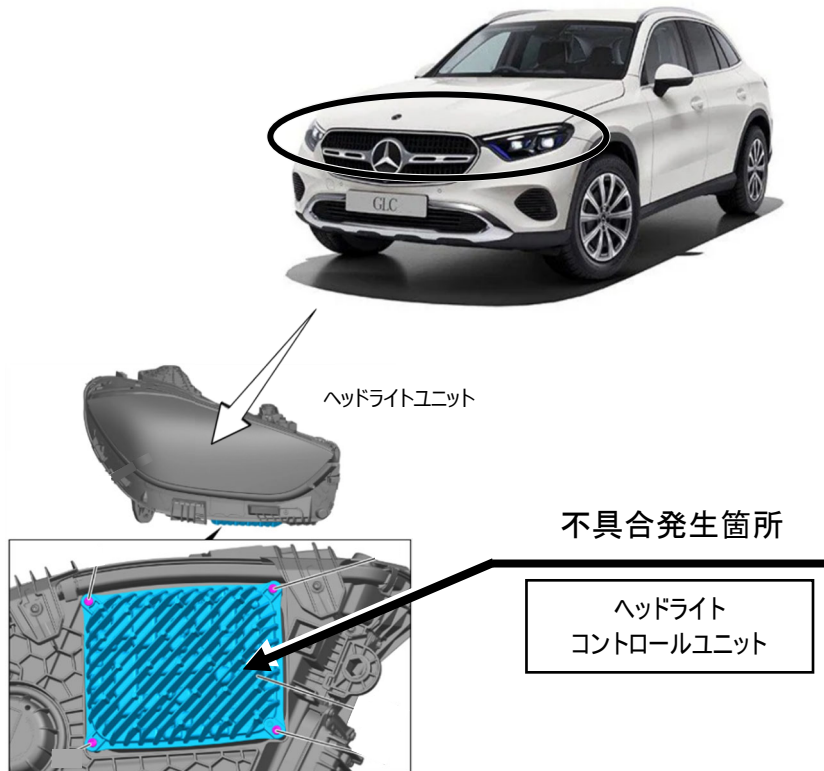
注:  は、対策プログラムに書き換える部位を示す。

前照灯において、ヘッドライトコントロールユニットの制御プログラムが不適切なため、前方車両との車間距離が近接した場合に前方の路面の一部に保安基準に規定されていない図柄が投影されることがある。そのため、前照灯等の基準に適合しない。

全車両、左右のヘッドライトコントロールユニットの制御プログラムを対策したプログラムに書き換える。

識別：車台番号の付近に黄色の識別ペイントを塗布する
