改善箇所説明図

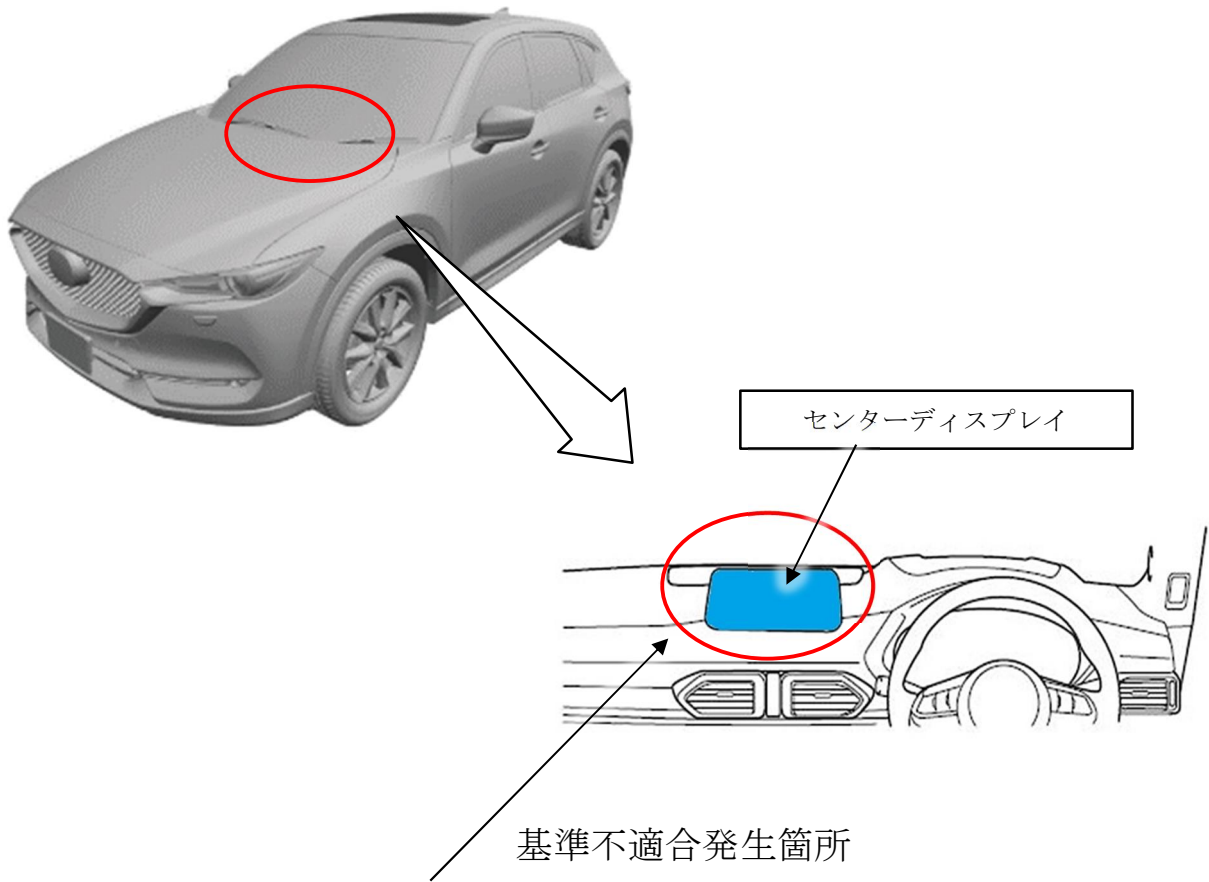
センターディスプレイ（10.25インチタイプ）において、画面表示を補正するプログラムが不適切なため、テレビへの画面切り替えやテレビからナビ等の別画面への切り替え操作をした際、映像信号が乱れて補正できないことがある。そのため、乱れた映像信号により、画面に縞模様が表示され、カメラの映像を表示できないおそれがある。

全車両、センターディスプレイの品番を点検し、該当品番の場合は対策品と交換する。

識別：車台番号打刻のハイフン後1番目の数字上部に黄ペンを塗布する。
