## 改善箇所説明図

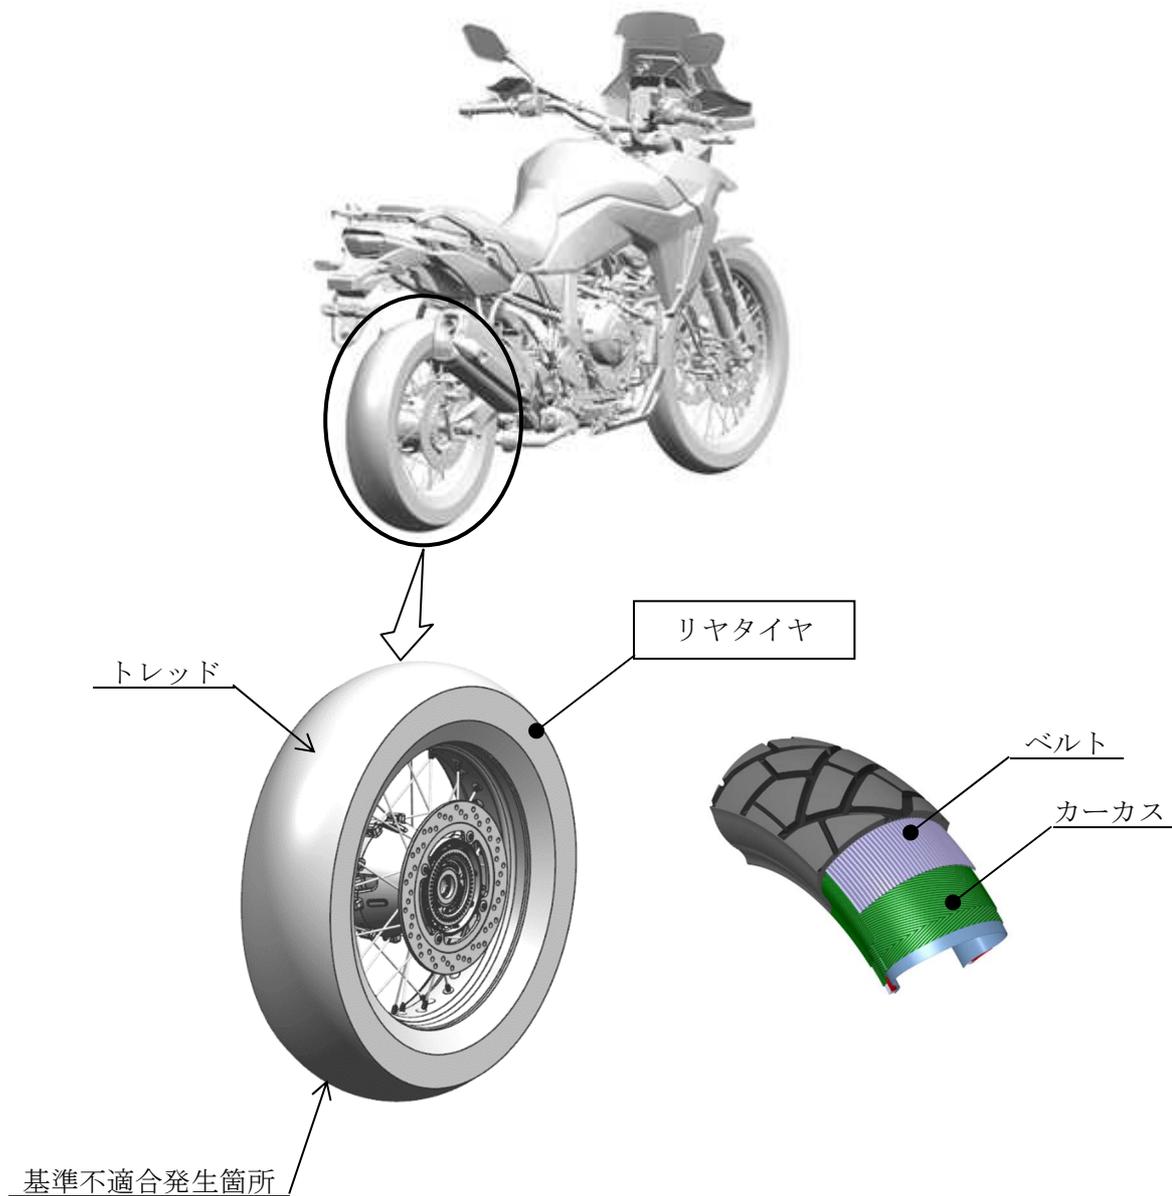
リヤタイヤにおいて、製造時のバラツキで、内部のベルトとカーカス間のゴムが薄くなるものがある。そのため、内部のベルトとカーカスが剥離し、トレッド部に亀裂や変形が生じることで異常振動が発生し、そのまま使用を続けると最悪の場合、トレッド部が剥離して走行安定性を損なうおそれがある。

注：  は、交換する部品を示す。

全車両、リヤタイヤを対策品と交換する。

識別：車わくの車台番号打刻付近に緑色のシールを貼付する。
