改善箇所説明図

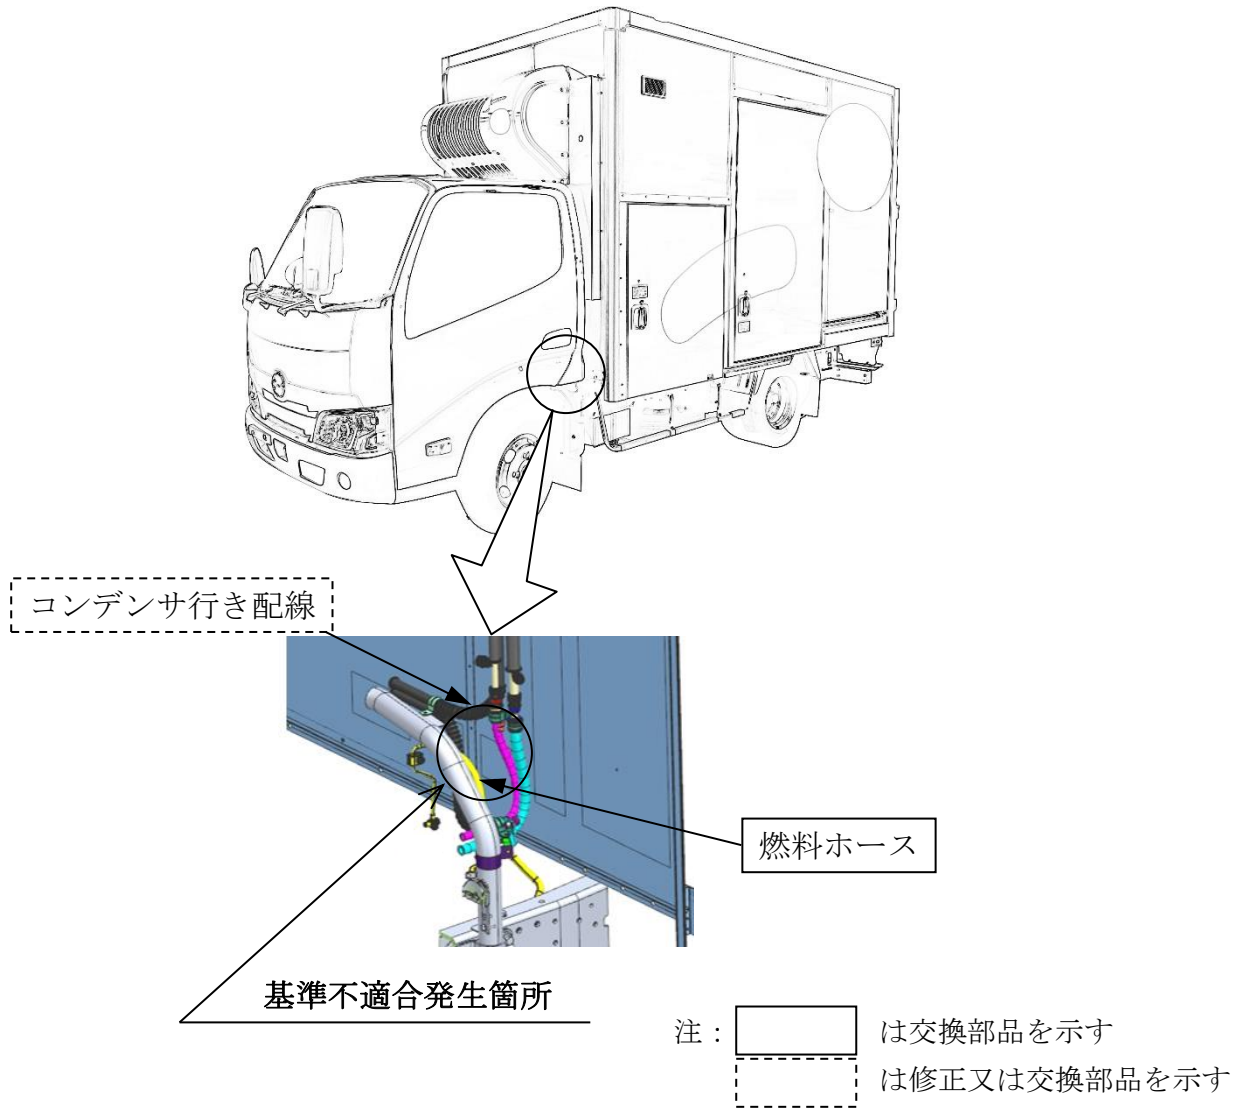
冷凍機のコンデンサ行き配線において、配索作業が不適切なため、走行振動等により燃料ホースと干渉するものがある。そのため、そのままの状態で使用を続けると燃料ホースが損傷し、最悪の場合、燃料漏れに至るおそれがある。

全車両、コンデンサ行き配線の配索を点検し、配索が不適切な場合は正しい状態に修正する。なお、燃料ホース、コンデンサ行き配線又はその両方に損傷が認められる場合は、損傷している部品を新品に交換する。

識別：改善実施済車には、運転者席側ドア開口部のドアストライカー付近に No.5531 のステッカーを貼付する。
