鉄道安全運行に対する部外起因の倒木リスク低減について

倒木による輸送障害(概要)

台風15号被害状況(一覧)

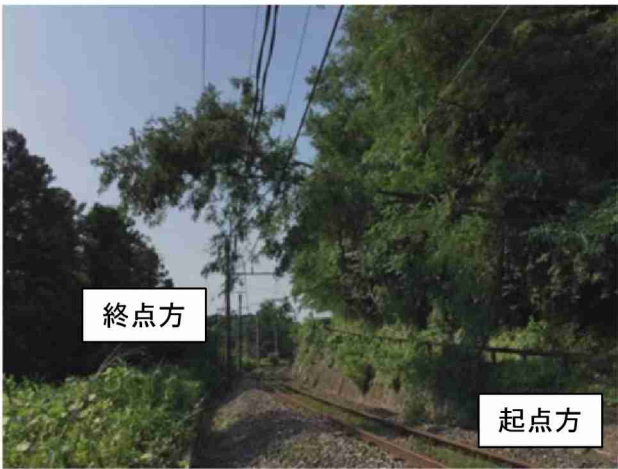
2017年7月事象

2017年7月、線路沿線にて用地外からの倒木が列車接触、約5時間の輸送障害発生

- 隣接用地を所有(管理)する関係自治体と協議
- 用地境界の確定、予算確保等に時間を要するため、関係自治体による迅速な対応は困難
- 線路最近接の関係自治体用地内樹木(一部)については、承諾を得てJRで自衛的に伐採
- 残りの危険木については、引き続き関係自治体による早期の伐採を要請

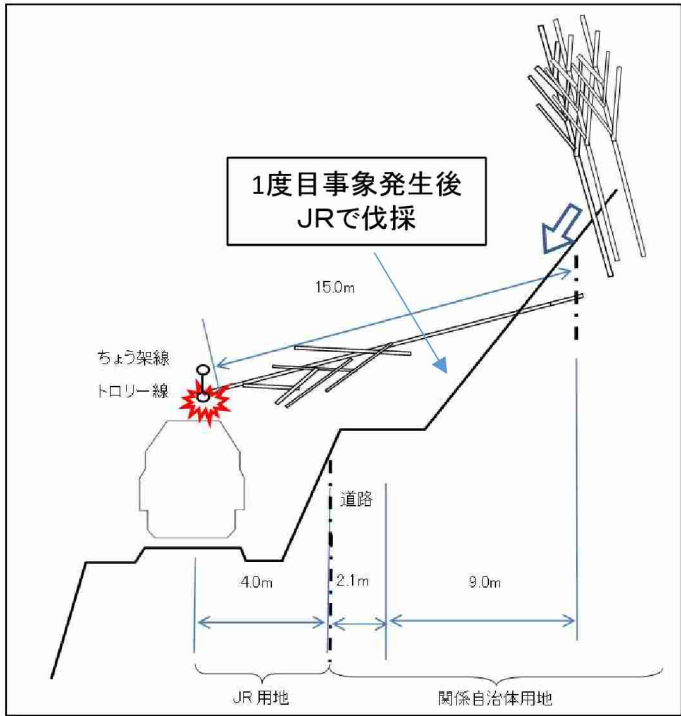
2018年3月事象

2018年3月、同箇所にて用地外からの倒木が列車接触、約4時間の輸送障害発生

- 再度、関係自治体へ伐採要請
- 2020年度予算確保し伐採(JR受託)予定
- それまでの間、必要によりJRにて自衛的に伐採
