南海高野線 上古沢駅構内の地すべり 被災概要

2017年10月22日（日）10月23日6時30分発見（台風21号の影響）

南海高野線 上古沢駅構内の地すべり 対策工事

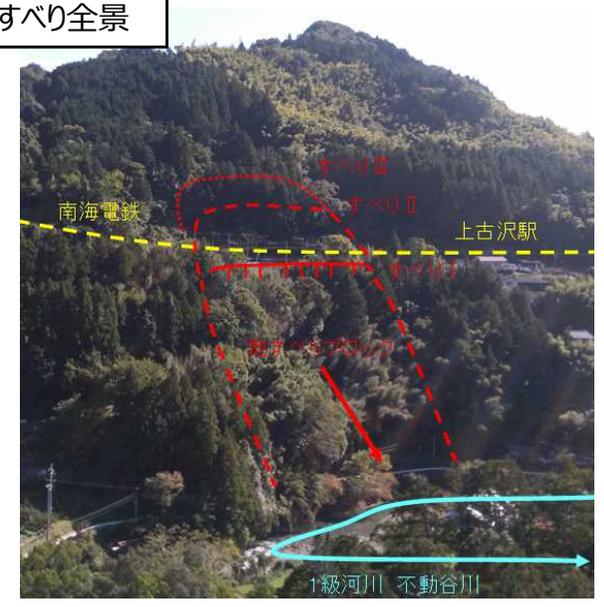
写真 地すべり全景

- 主な被害： 上古沢駅構内の大規模な地すべりによる線路支障（幅100m、長さ60m、線路面での段差1m）
- 運行状況： 高野下～極楽橋間（約10.3km）の不通
橋本駅～高野山駅間でバス・タクシーの代行輸送

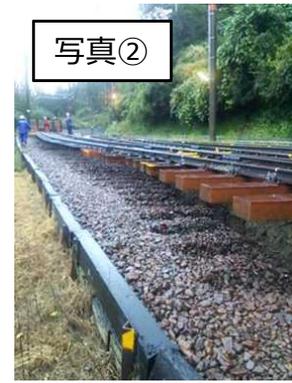
写真②

上古沢駅構内 (なんば方)

段差 1m

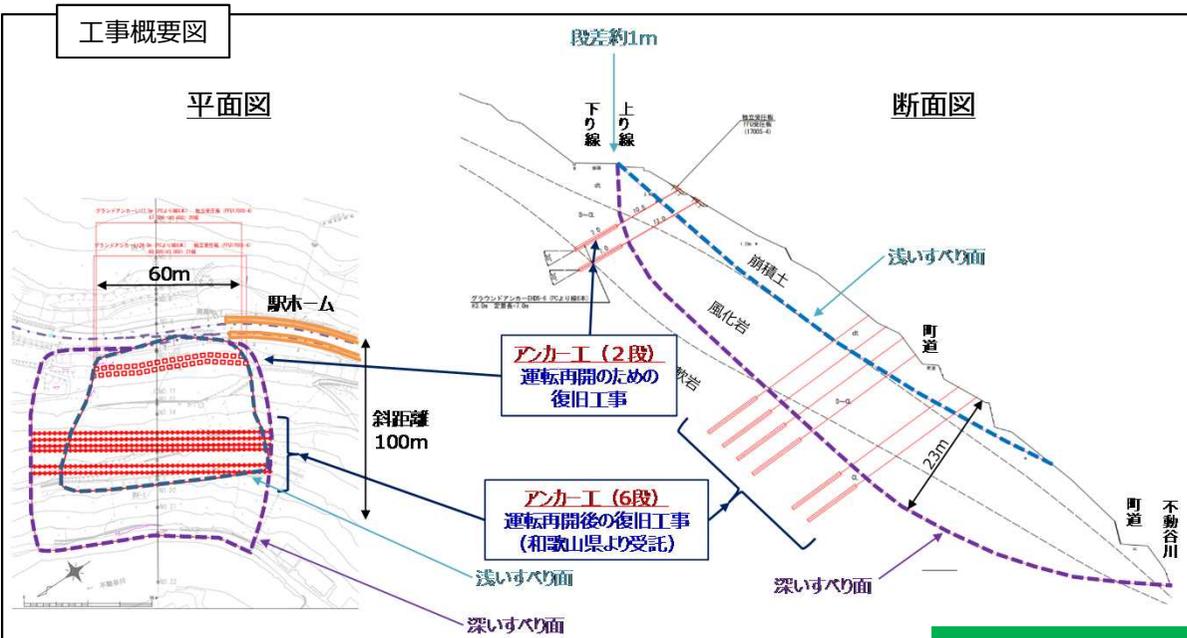
他人地への影響箇所
