2011年3月11日に三陸沖を震源として発生したマグニチュード9.0の地震により、東北・関東地方の広い範囲において、宅地盛土の崩壊や擁壁の損傷など、これまでにない甚大な被害が発生した。なかでも宮城県仙台市では宅地被害数が約5,800に及び、その内160地区が滑動崩落の被害であったと報告されている。滑動崩落の被害形態として多かったのが、地すべり的変形被害である。地すべり的変形被害は、変形の生じる場所によって、「盛土全体の変形」、「ひな壇部分の変形」、「盛土全体とひな壇部分の複合的変形」の3つに分類された。以下、地すべり的変形被害の模式図を示す。

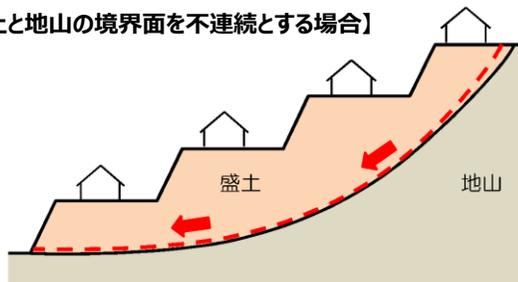
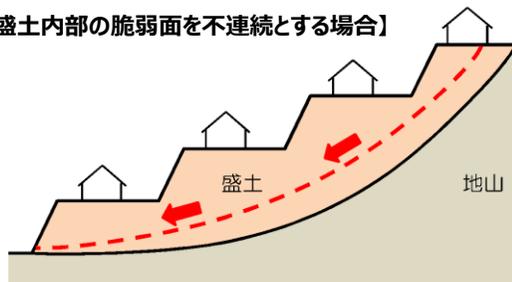
図-1 「盛土全体の変形」模式図

「盛土と地山との境界面」および「盛土内部の脆弱面」などを不連続面とする盛土全体の地すべり的変形

【盛土と地山の境界面を不連続とする場合】

【盛土内部の脆弱面を不連続とする場合】

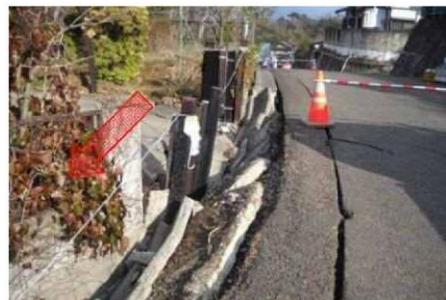
(a) 盛土頭部のクラック

図-2 盛土全体の変形被害が発生した地区の被害写真

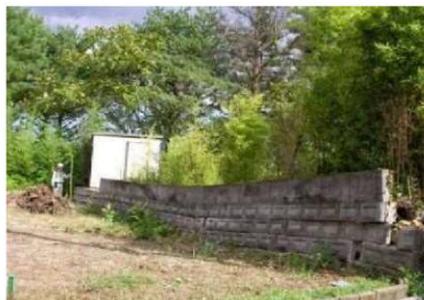
(b) 宅地擁壁および基礎地盤の被害

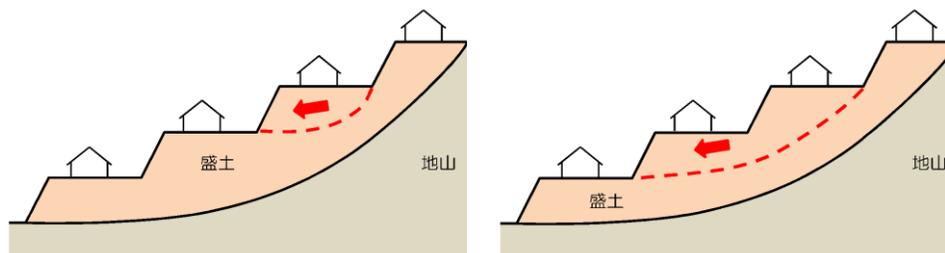
図-3 「ひな壇部分の変形」模式図

「盛土内部の脆弱面」を不連続面とするひな壇 1 段または数段の地すべり的変形

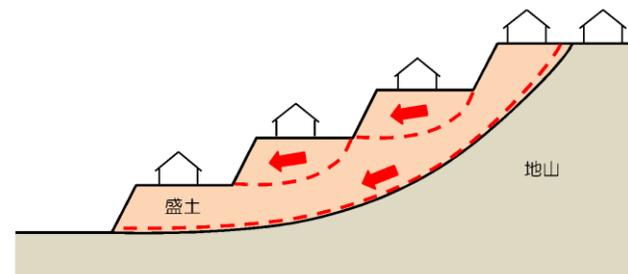
図-5 「盛土全体とひな壇部分複合的変形」模式図

「盛土全体の変形とひな壇部分の変形」が複合して発生する地すべり的変形

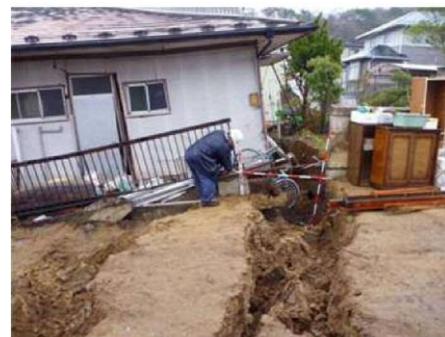
(a) 宅地地盤のクラック

図-6 盛土全体とひな壇部分の複合的変形が発生した地区の被害写真

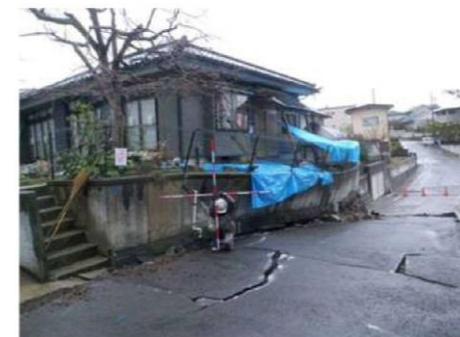
(b) 宅地擁壁の崩壊
