(1) 1964年 新潟地震の事例（液状化被害の事例）

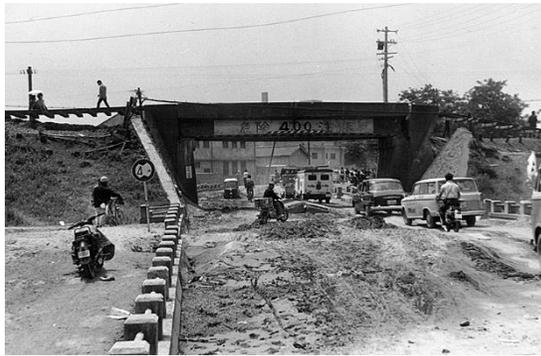
図-1 道路上への噴砂の堆積（越後線鉄橋付近）

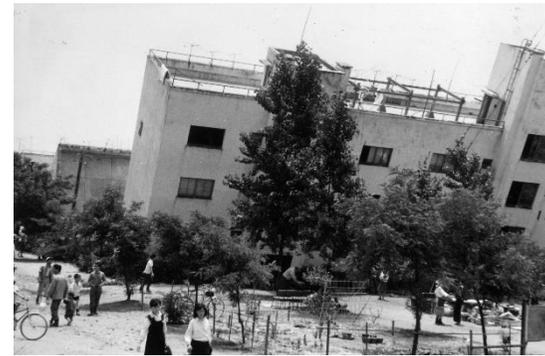
図-2 川岸町県営アパートの傾斜

1964年6月16日新潟県粟島南方沖約40kmで発生したマグニチュード7.5の地震により、震度5（旧震度階級）を観測した新潟市では、地面から砂を含んだ水が一斉に噴き上がり、その跡にはクレーターのような大小の穴があき自動車などが埋没するなど、大きな被害が発生した。新潟市青山では、噴砂孔に人が転落し亡くなるケースもあった。また、建造物の被害も顕著であり、川岸町の4階建てアパートは無傷のまま横倒しになった。新潟地震における液状化現象は世界から注目され、この被害を契機に液状化現象の研究が本格的に開始されるようになった。

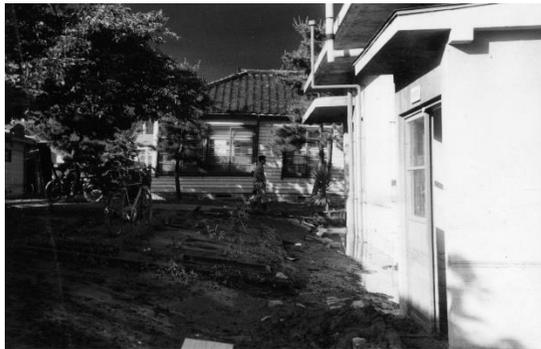
図-3 建物の沈下（新潟地方気象台）

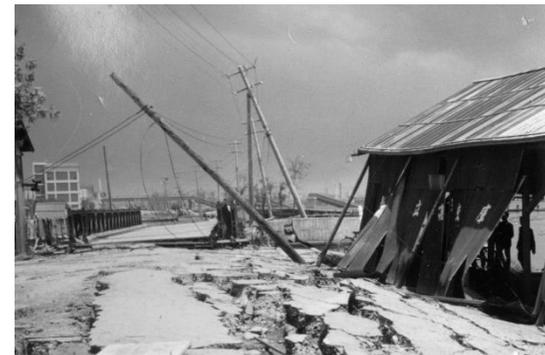
図-4 電柱の傾斜（昭和大橋右岸）
