## 改善箇所説明図

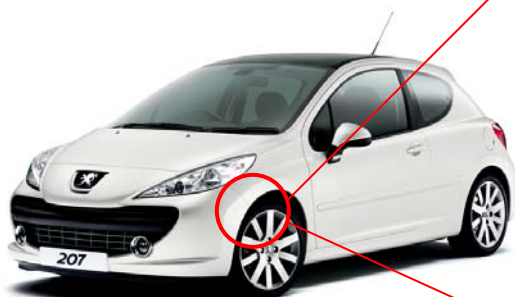
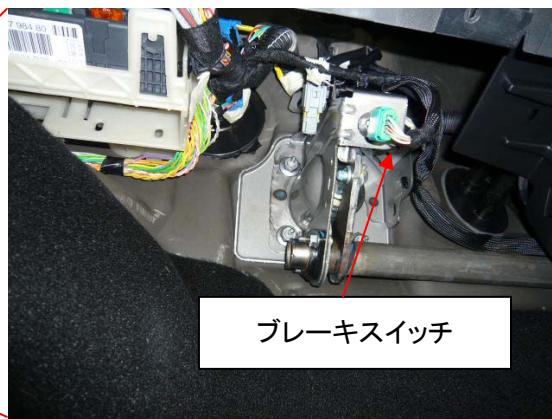
ブレーキスイッチ(右側が対策品)

制動灯スイッチ内部の接点の電気負荷に対する容量が不足しているため、ブレーキの繰り返し操作により接点が消耗し、制動灯が点灯しなくなり、シフトレバーがパーキング位置から動かなくなる、または再始動できないおそれがある。

全車両、制動灯スイッチを対策品に交換し、制動灯スイッチとの配線に、電流制御用抵抗入り配線を追加する。
